Weiler Kirchbühl, Sempach

Siedlungsinventar

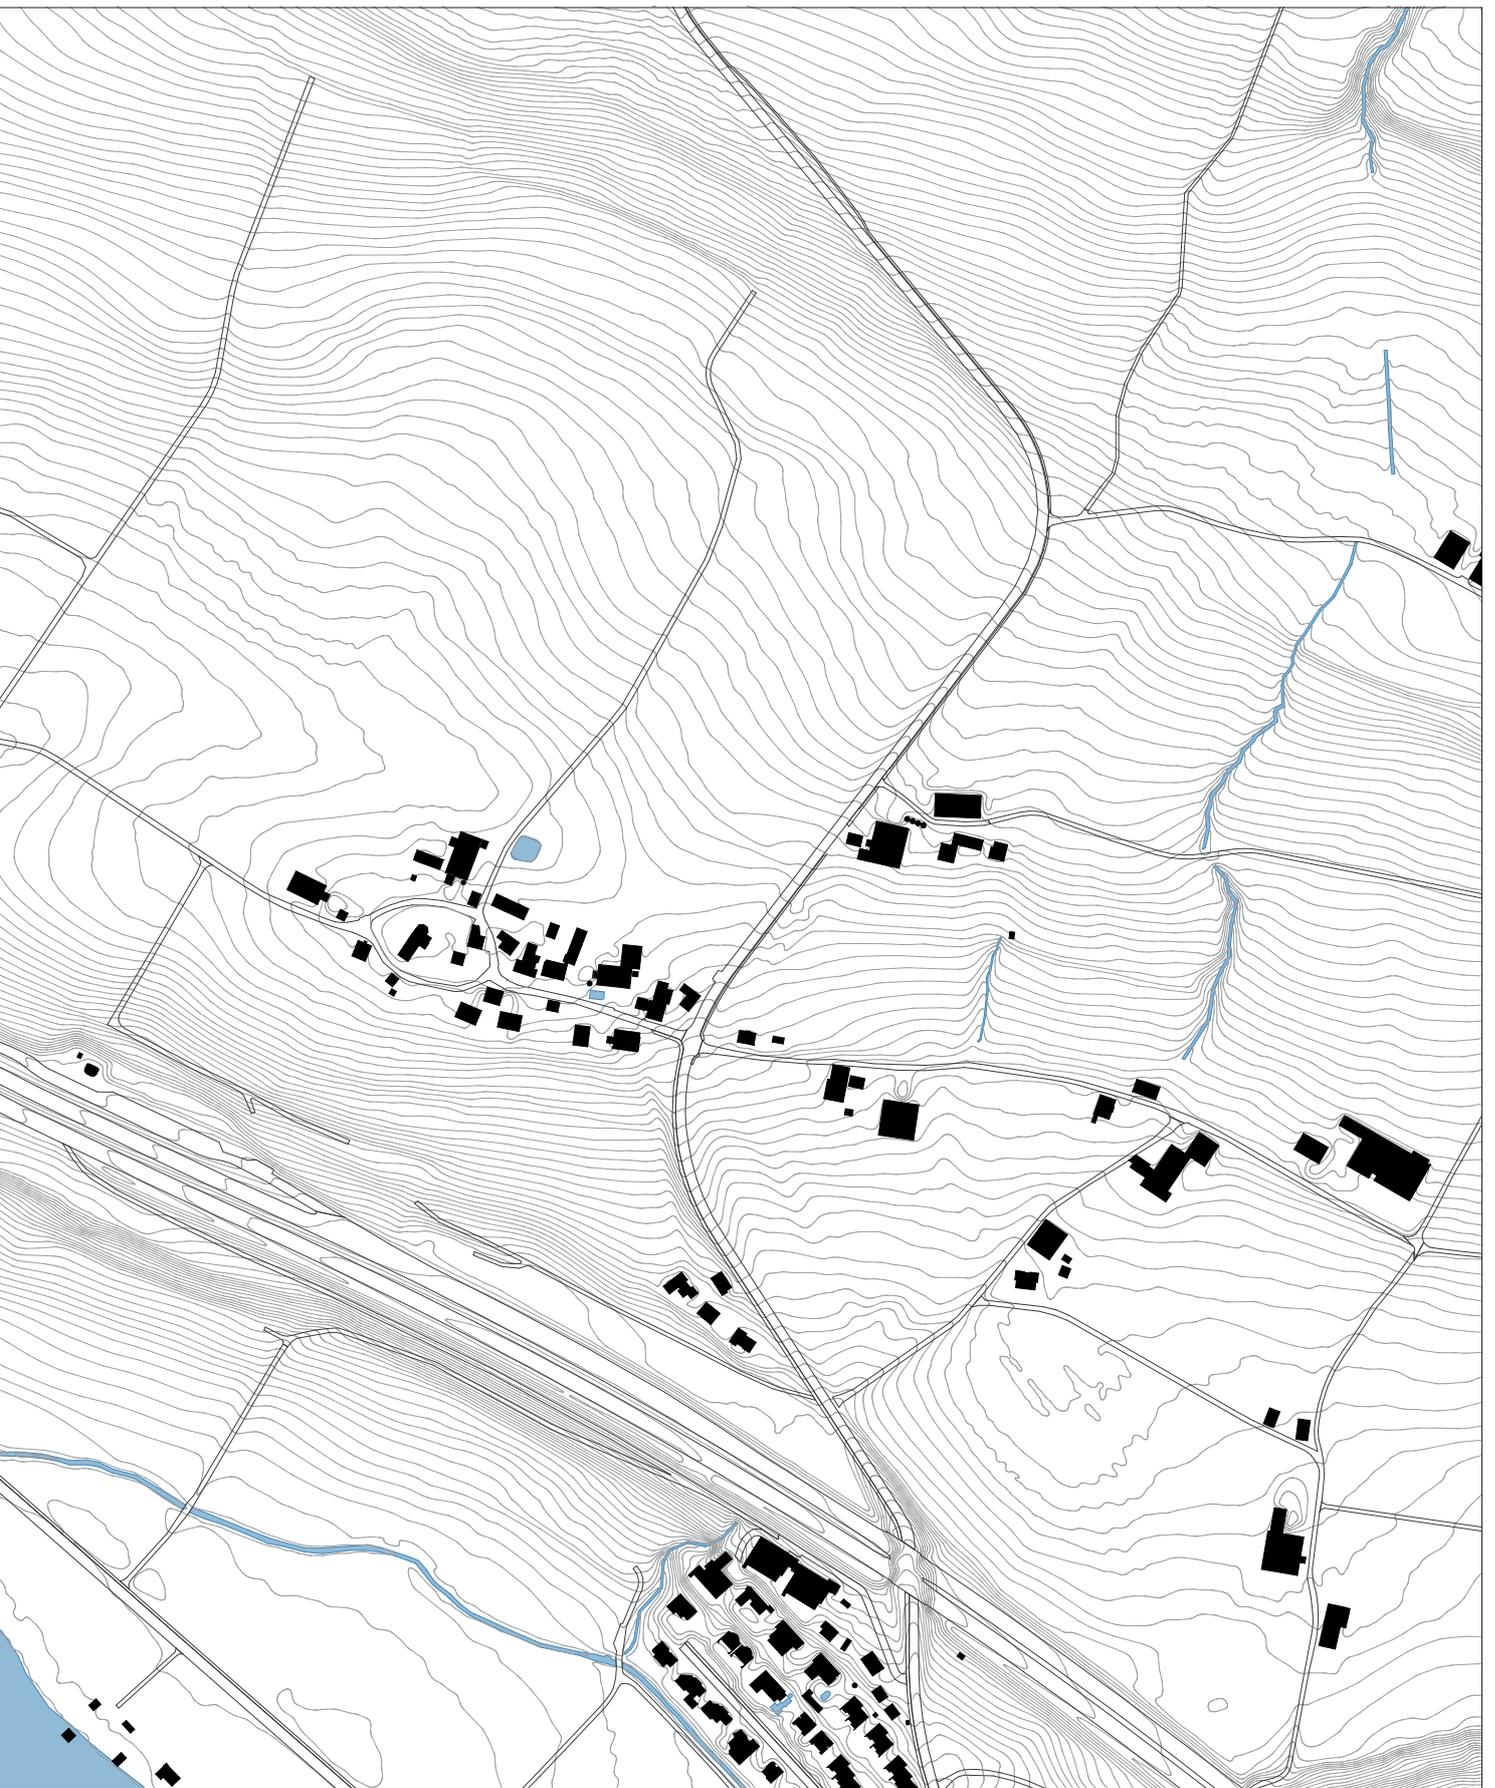
Der Weiler Kirchbühl liegt auf einer gut besonnten Anhöhe über dem Sempachersee und hat eine massgebliche Fernwirkung. Die Topografie um den Weiler ist unterschiedlich ausgeprägt. Gegen Süden gibt es eine steilere Hangsituation, während das Gelände vor allem gegen Norden und Westen flacher ist.

Innerhalb des Weilers ist die Topografie von Osten gegen Westen leicht ansteigend. Ab dem zentral gelegenen Kirchenareal ist das Terrain verhältnismässig flach.

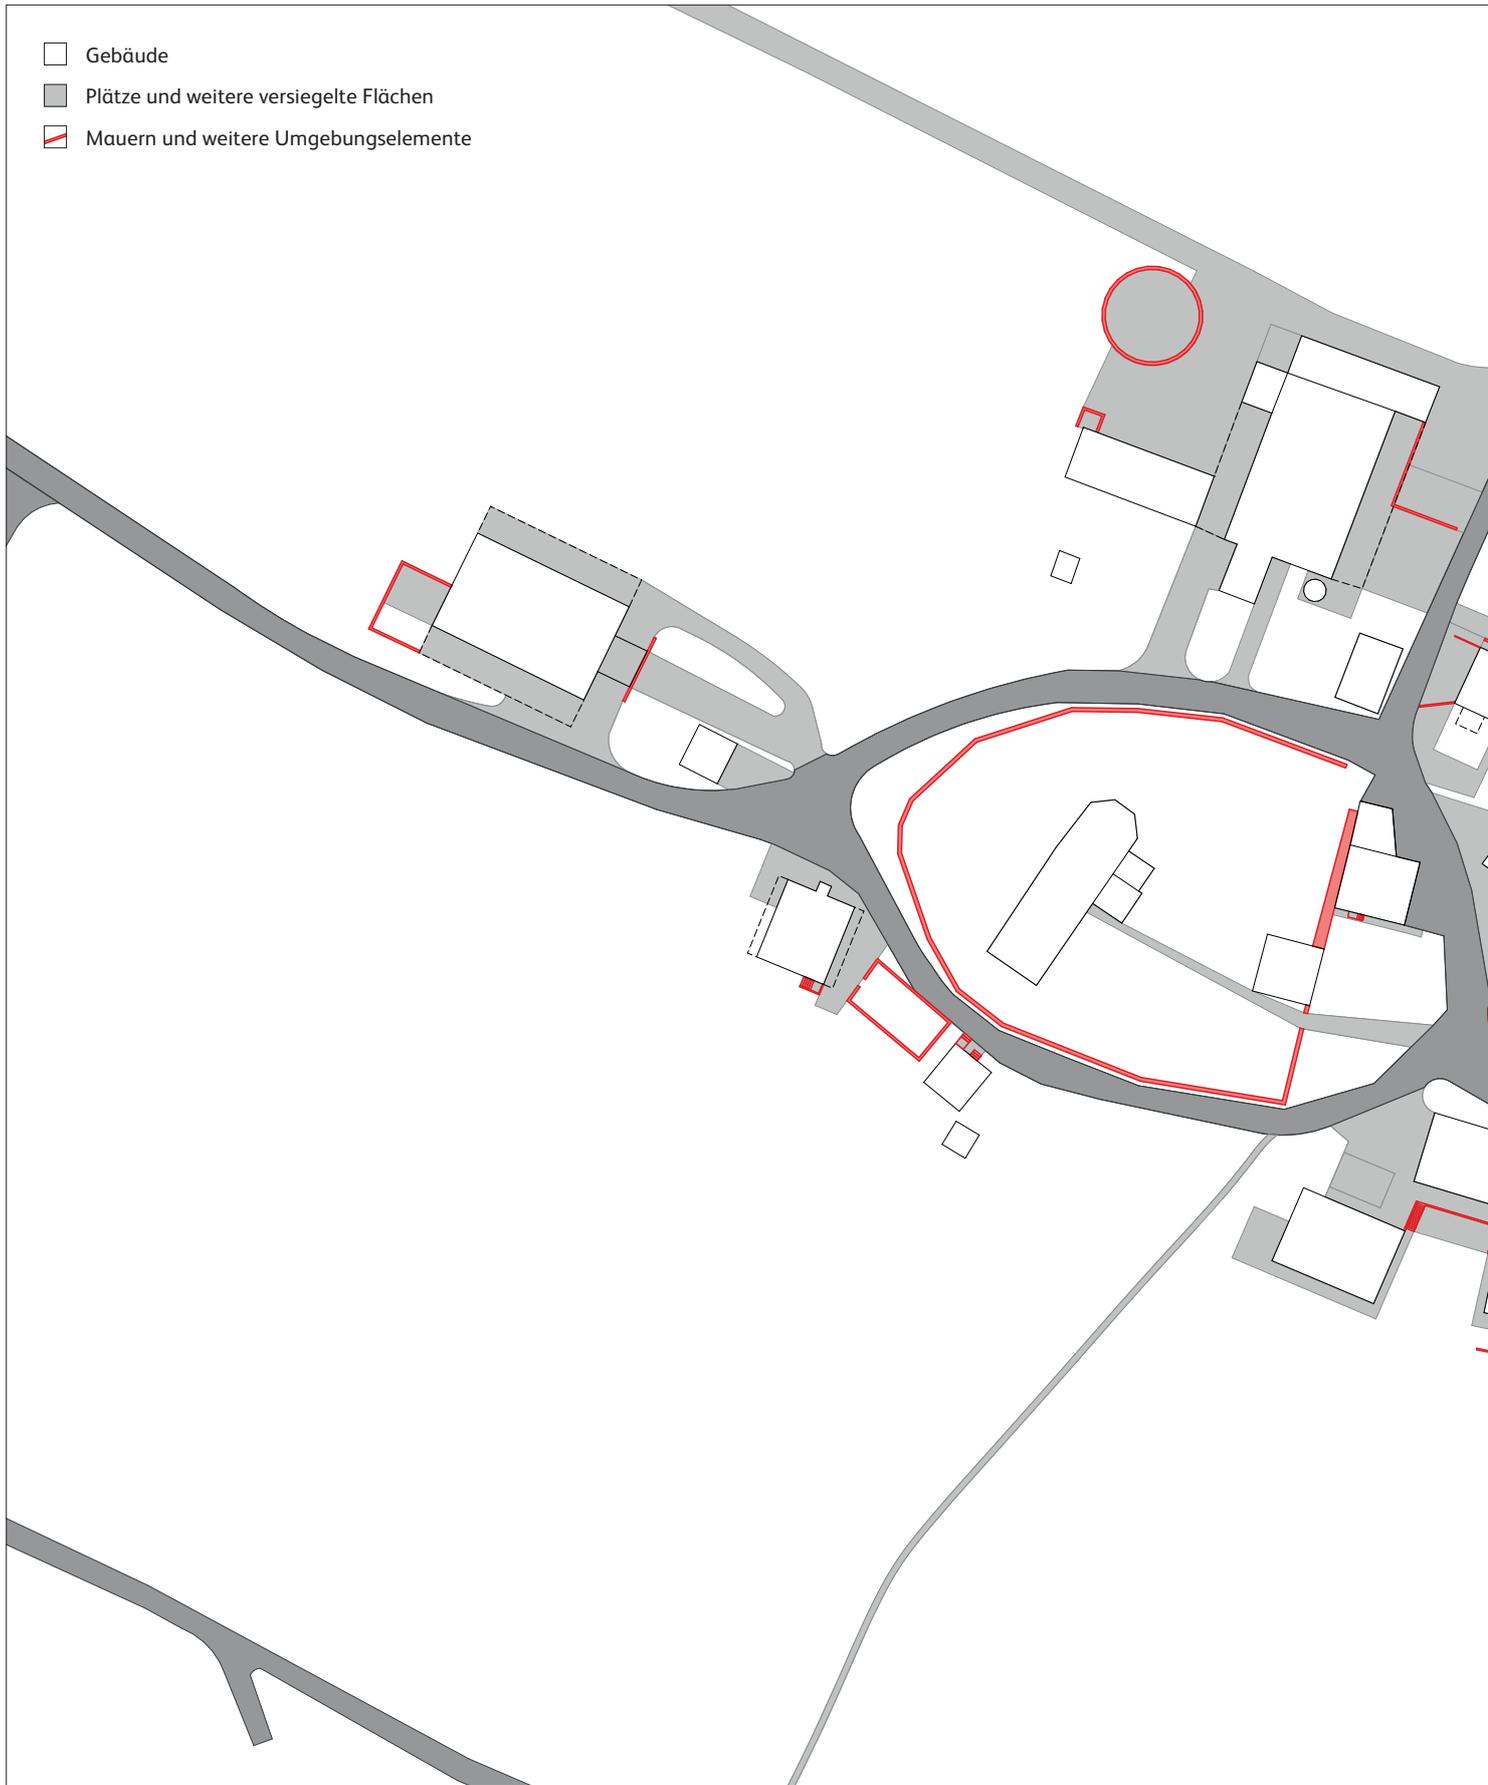
1 : 1000

Prägende Umgebungselemente sind insbesondere Mauern und einzelne Brunnen. Freistehende Treppenanlagen kommen in der Umgebung nur selten vor. Besonders identitätsstiftend ist die Mauer um das Kirchenareal. Bei den ursprünglichen Bauernhäusern umfassen die Mauern hauptsächlich Nutzgärten.

Bei neueren Bauvorhaben dienen sie oftmals auch der Überwindung von Niveaudifferenzen oder der Schaffung ebener Flächen. Bei den Zugängen des Weilers bilden sich teilweise interessante, beidseitig durch Mauern gefasste Strassenräume.

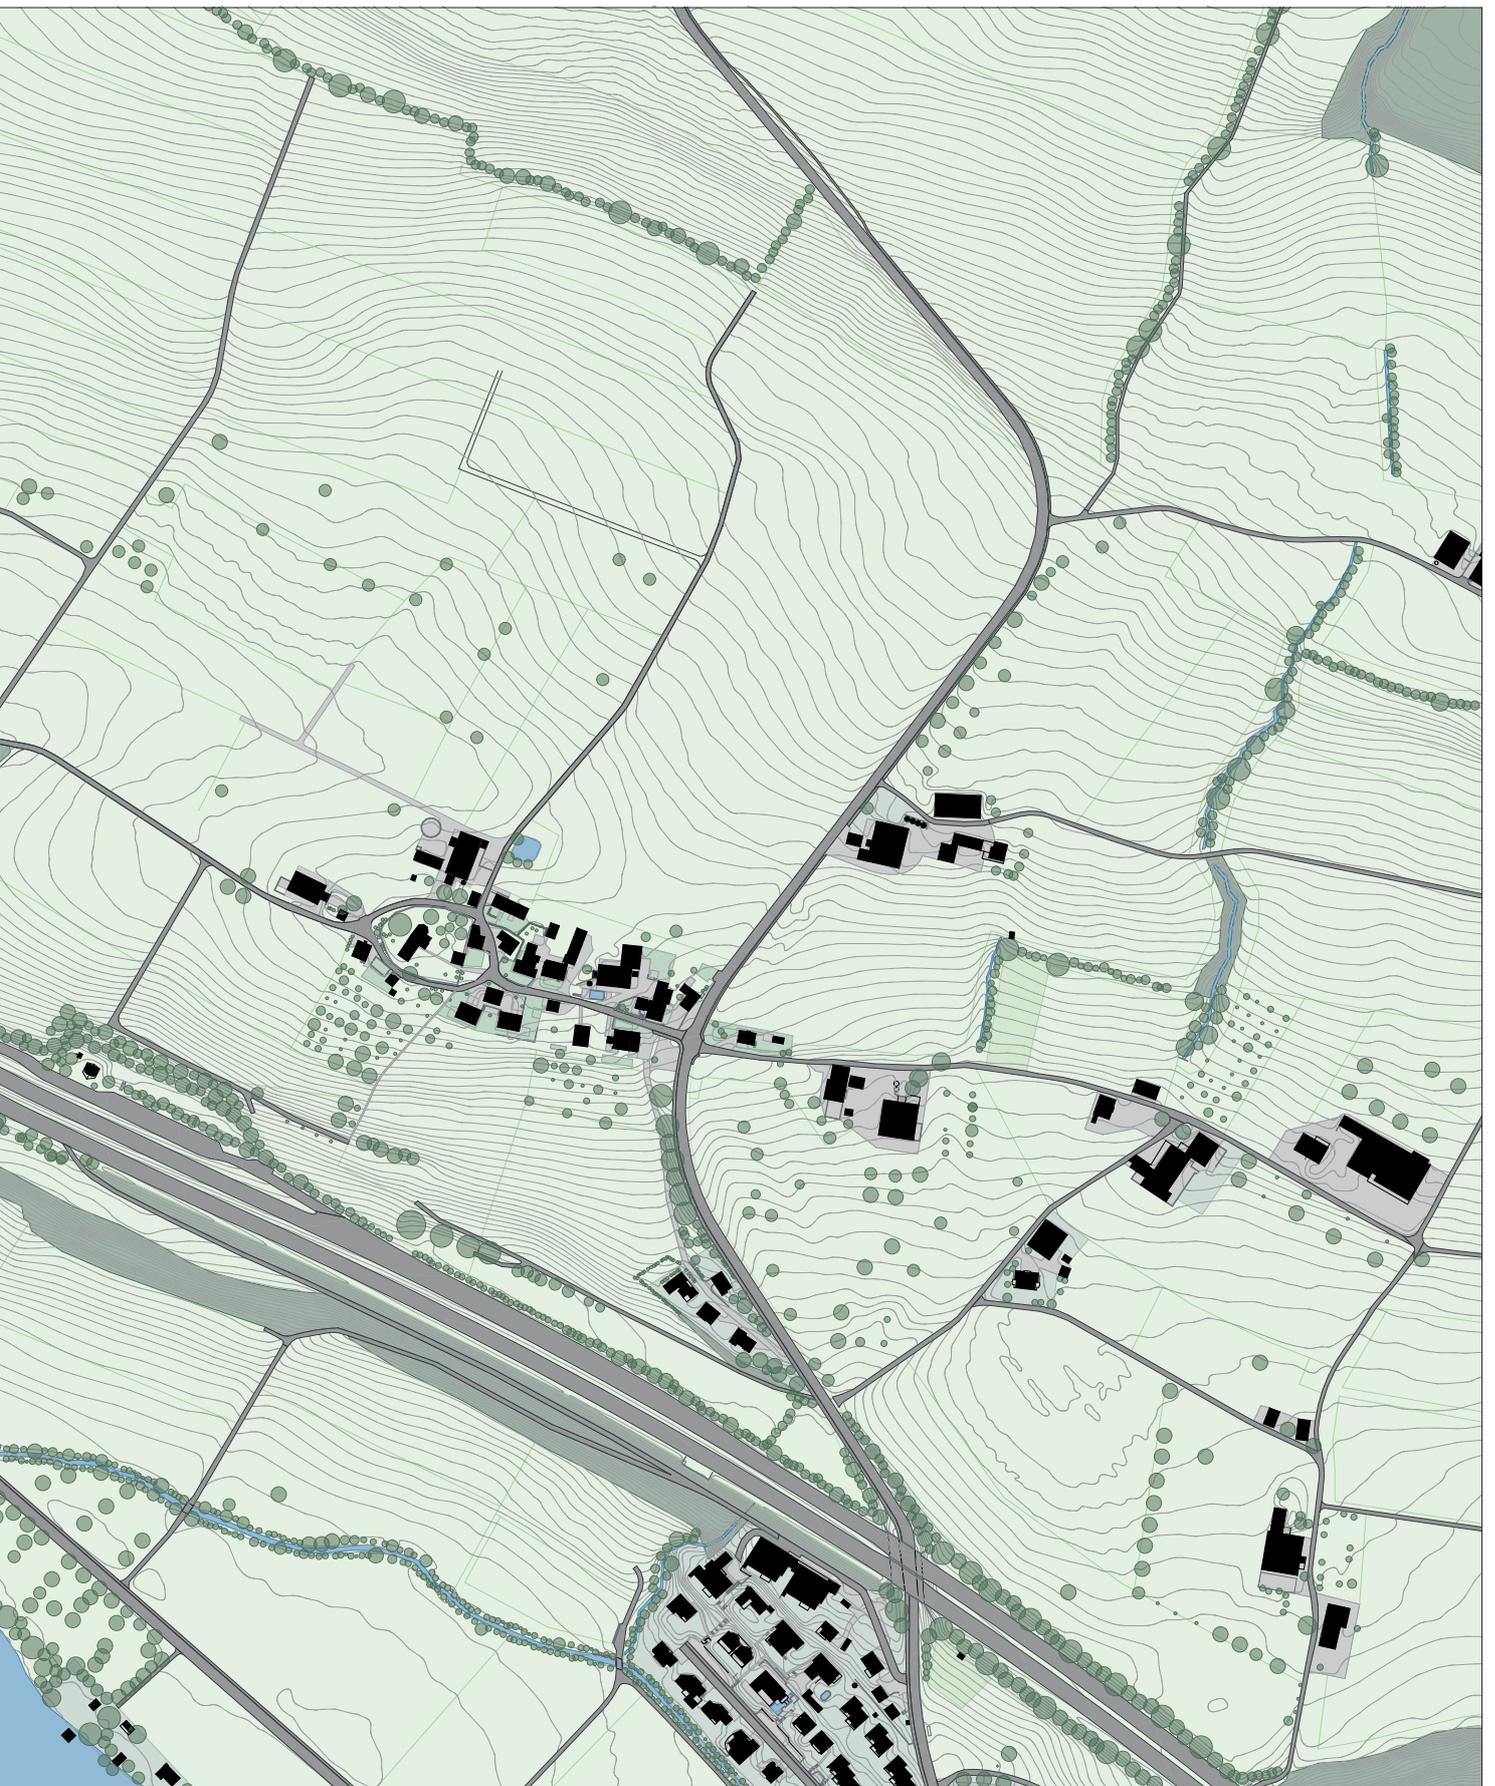
Die Vegetation im Umfeld des Weilers war immer schon geprägt durch die Landwirtschaft. Es fällt auf, dass die Obstwirtschaft, und dadurch der Baumbestand um den Weiler, im Laufe der Zeit zurückgegangen ist. Dadurch hat sich auch das Landschaftsbild erheblich gewandelt. Durch diesen Umstand wurde die

gebauete Silhouette des Weilers besser sichtbar. Neben einzelnen noch vorhandenen, flächigen Obstbaumbeständen, gibt es vorwiegend lineare Bestockungen entlang von Strassen und Wasserläufen.

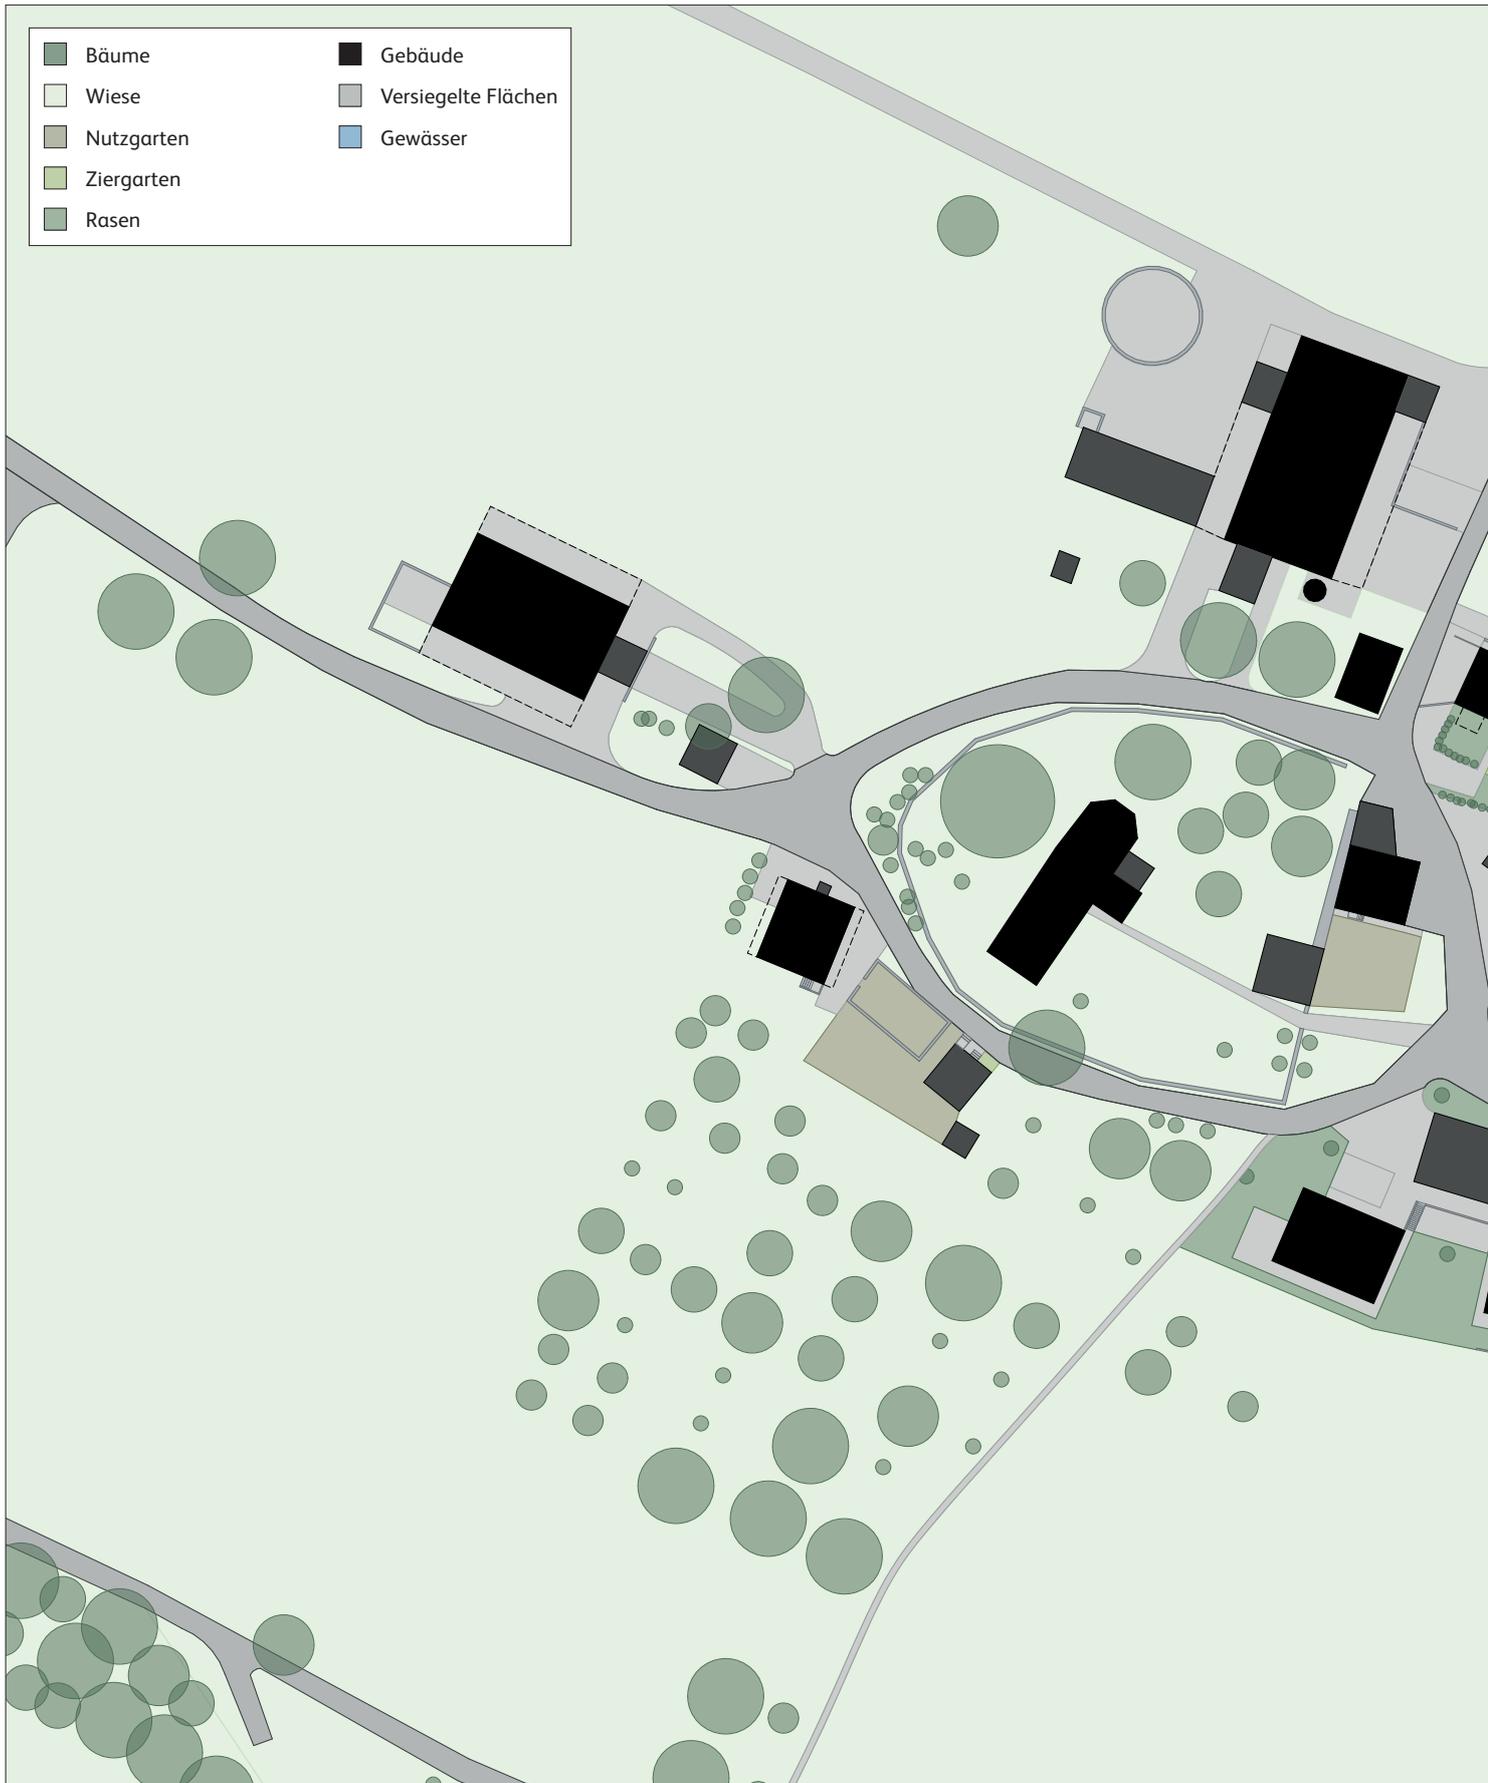
1 : 1000

Die Vegetation des Weilers weist unterschiedliche Elemente auf. Es gibt in der direkten Umgebung noch einen kleinen Bestand an Obstbäumen. Insbesondere im Bereich der Kirche befinden sich hochgewachsene Laubbäume, welche den nördlichen Bereich des Kirchenareals abschliessen.

Aufgrund des landwirtschaftlichen Ursprungs, reichen Wiesen oftmals bis an die Wohngebäude heran. Ebenfalls typisch sind die Nutzgärten. Neuerdings finden sich vermehrt Ziergärten und Rasenflächen. Nur vereinzelt werden Hecken als Sichtschutz eingesetzt.

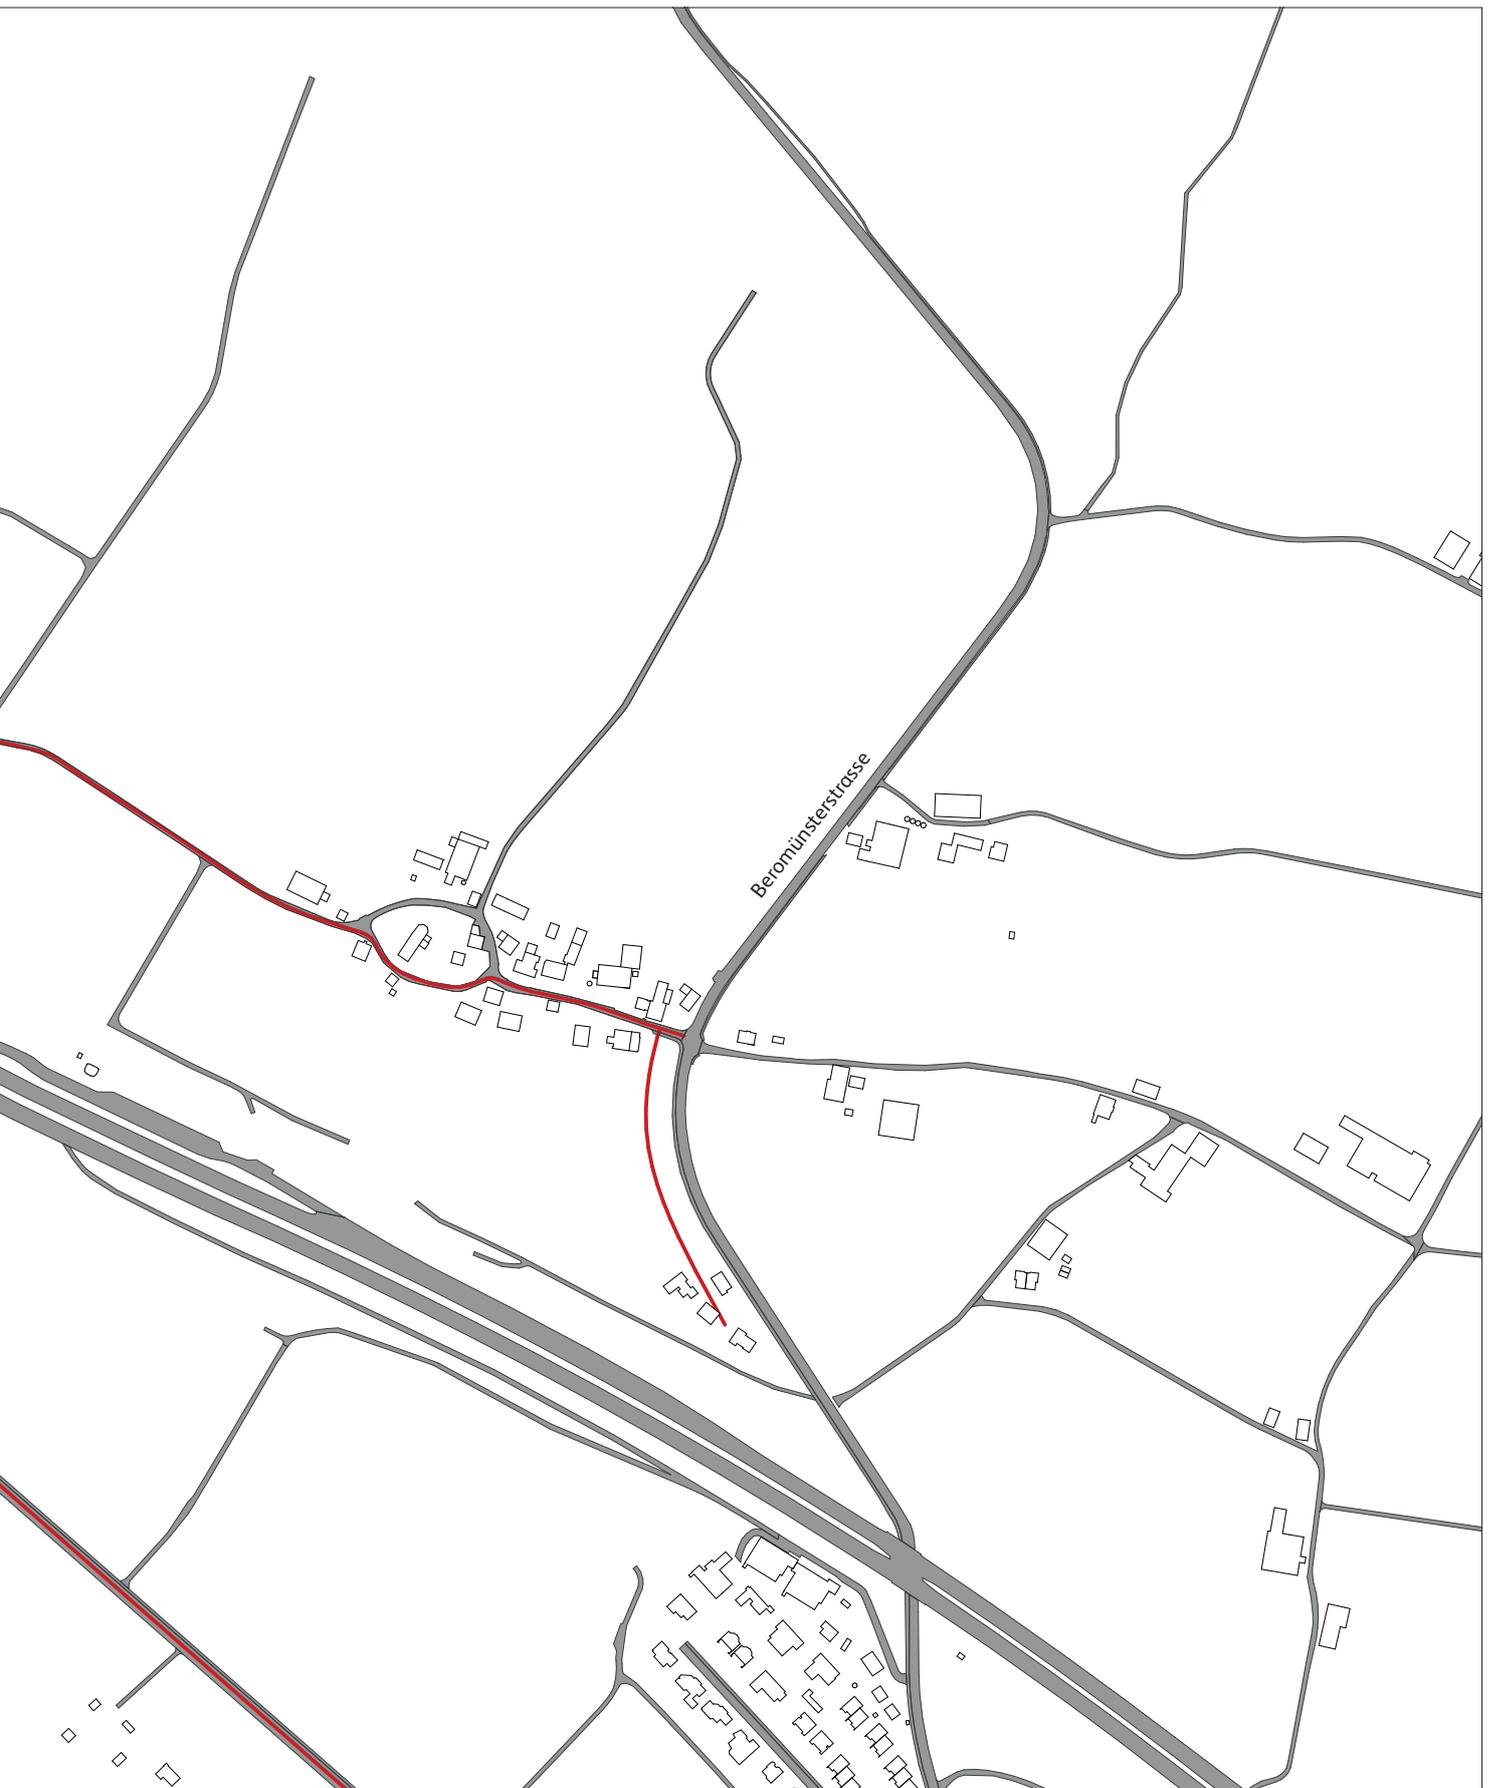
Über die nahegelegene Autobahn ist der Weiler gut an das Netz des Individualverkehrs angebunden. Erschlossen wird der Weiler über die Beromünsterstrasse von Sempach in Richtung Beromünster. Direkt durch den Weiler führt ein historischer Verkehrsweg und eine äusserst beliebte Velo- und Wanderroute.

Im Weiler selbst gibt es ein Fahrverbot für Motorfahrzeuge (ausgenommen Zubringer). Speziell ist die Strassenführung beidseitig des zentralen Kirchenbereichs. Eine Anbindung an den öffentlichen Verkehr ist nicht vorhanden.

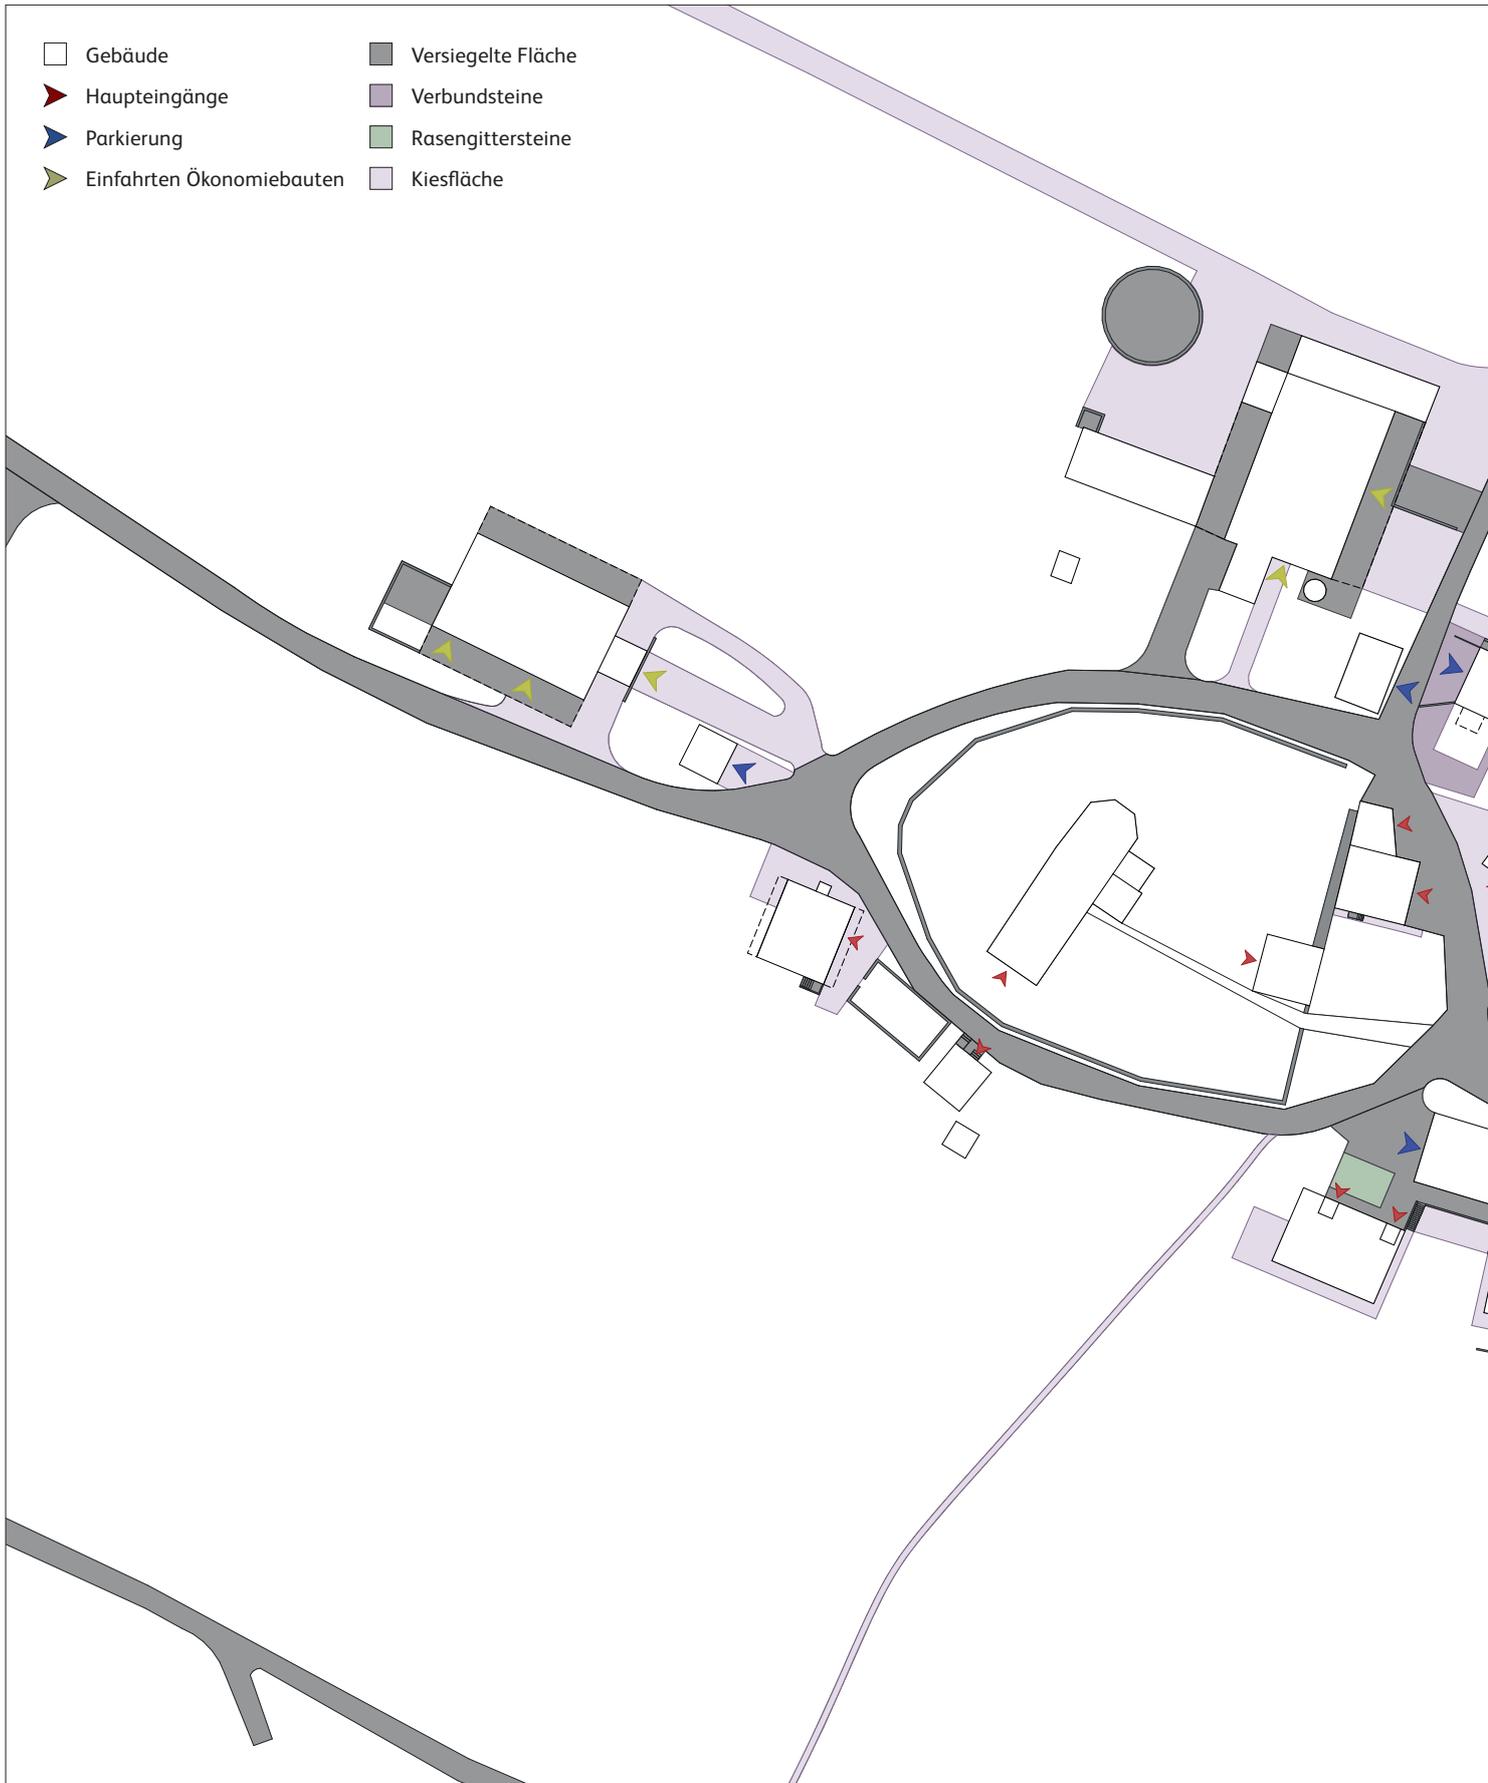
1 : 1000

Im landwirtschaftlichen Umfeld werden befestigte Flächen möglichst reduziert und nicht versiegelt. Im Weiler ist dies bei älteren Wohngebäuden und im Umfeld der Ökonomiegebäude ersichtlich. Bei neueren Eingriffen wurden Flächen vermehrt versiegelt oder mit Verbundsteinen bestückt.

Bei den Wohnbauten um die Kirche und südlich der Strasse, erfolgen die Zugänge meist sehr unmittelbar. Nördlich der Strasse sind die Haupteingänge und die Zufahrten der Parkierung weniger direkt.

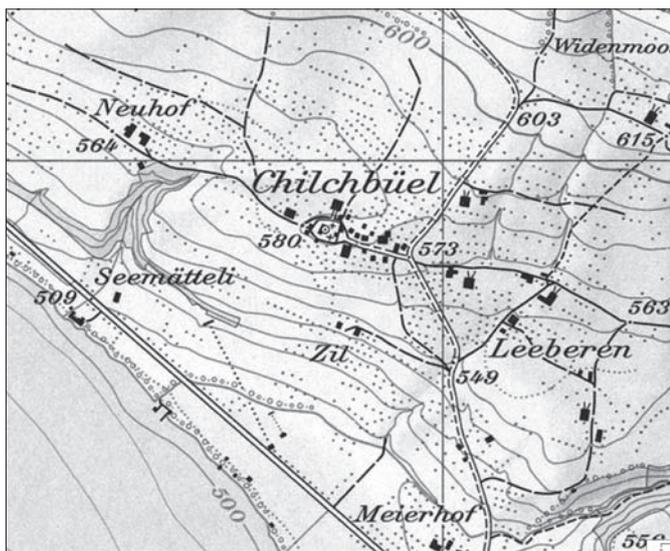
Kirchbühl 1955 Quelle: Bundesamt für Landestopografie swisstopo

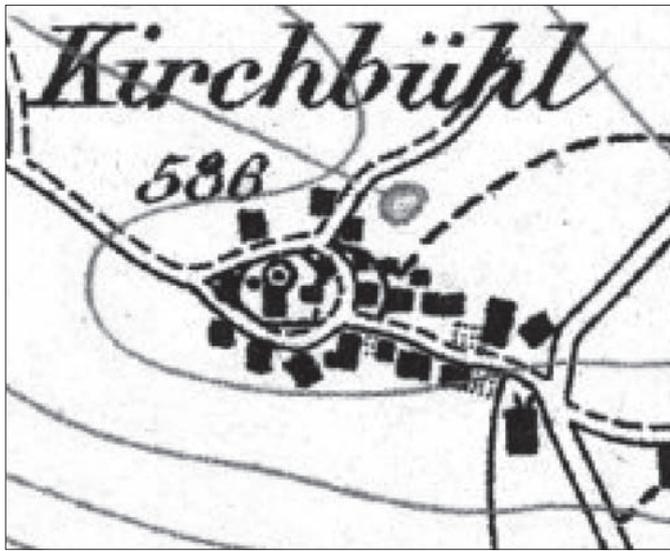
Kirchbühl 1887 Quelle: Bundesamt für Landestopografie swisstopo

Der Weiler Kirchbühl setzt sich klar von der Hauptsiedlung Sem-pach ab. In der näheren Umgebung befinden sich zudem für die Streusiedlung typische Einzelhöfe, welche über die Jahre kontinuierlich gewachsen sind. Die Anzahl Gebäude im Weiler selbst, war zwischen 1887 bis 1955 rückläufig, nahm aber seither wieder zu.

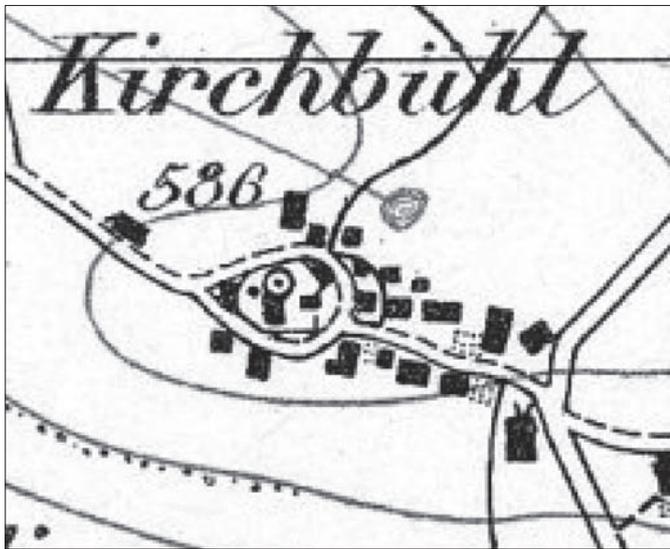
Kirchbühl 1932 Quelle: Bundesamt für Landestopografie swisstopo

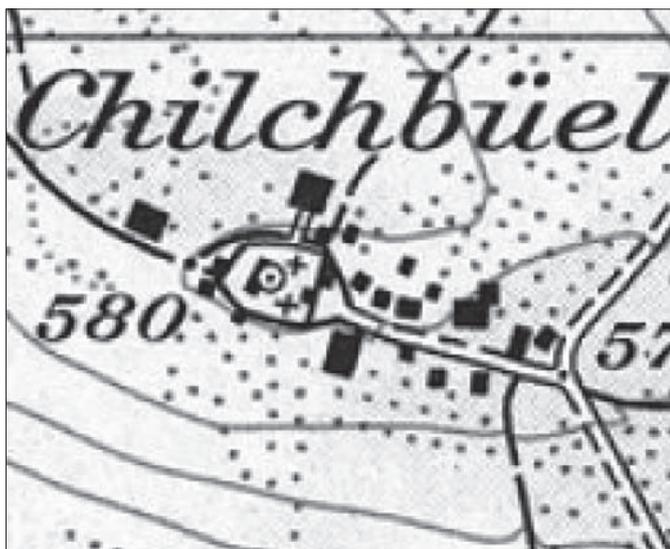
Kirchbühl 1955 Quelle: Bundesamt für Landestopografie swisstopo

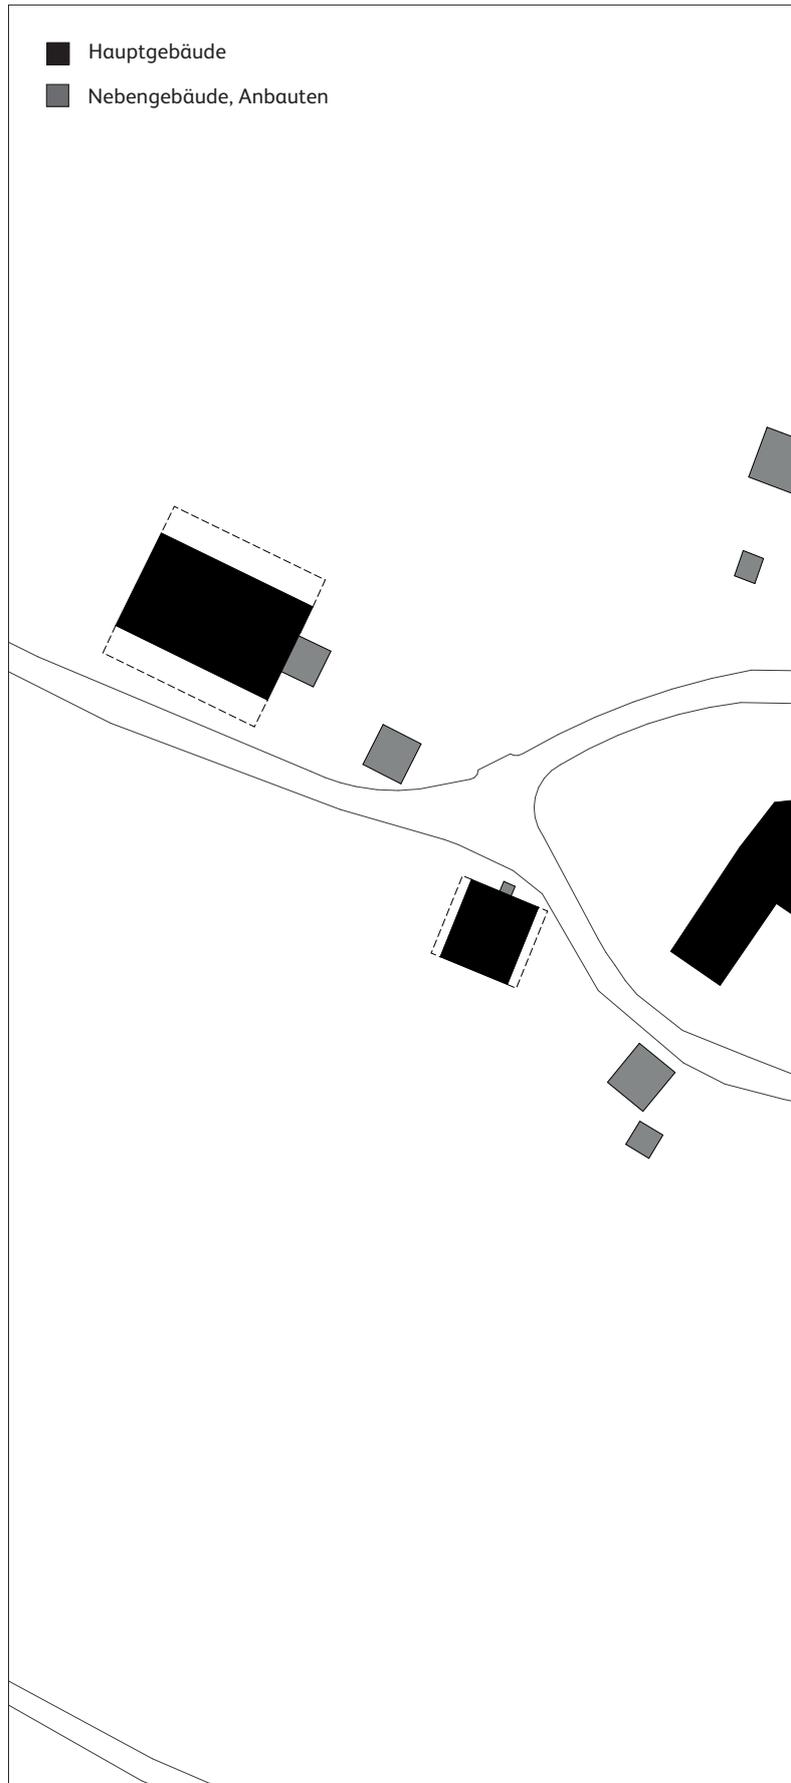
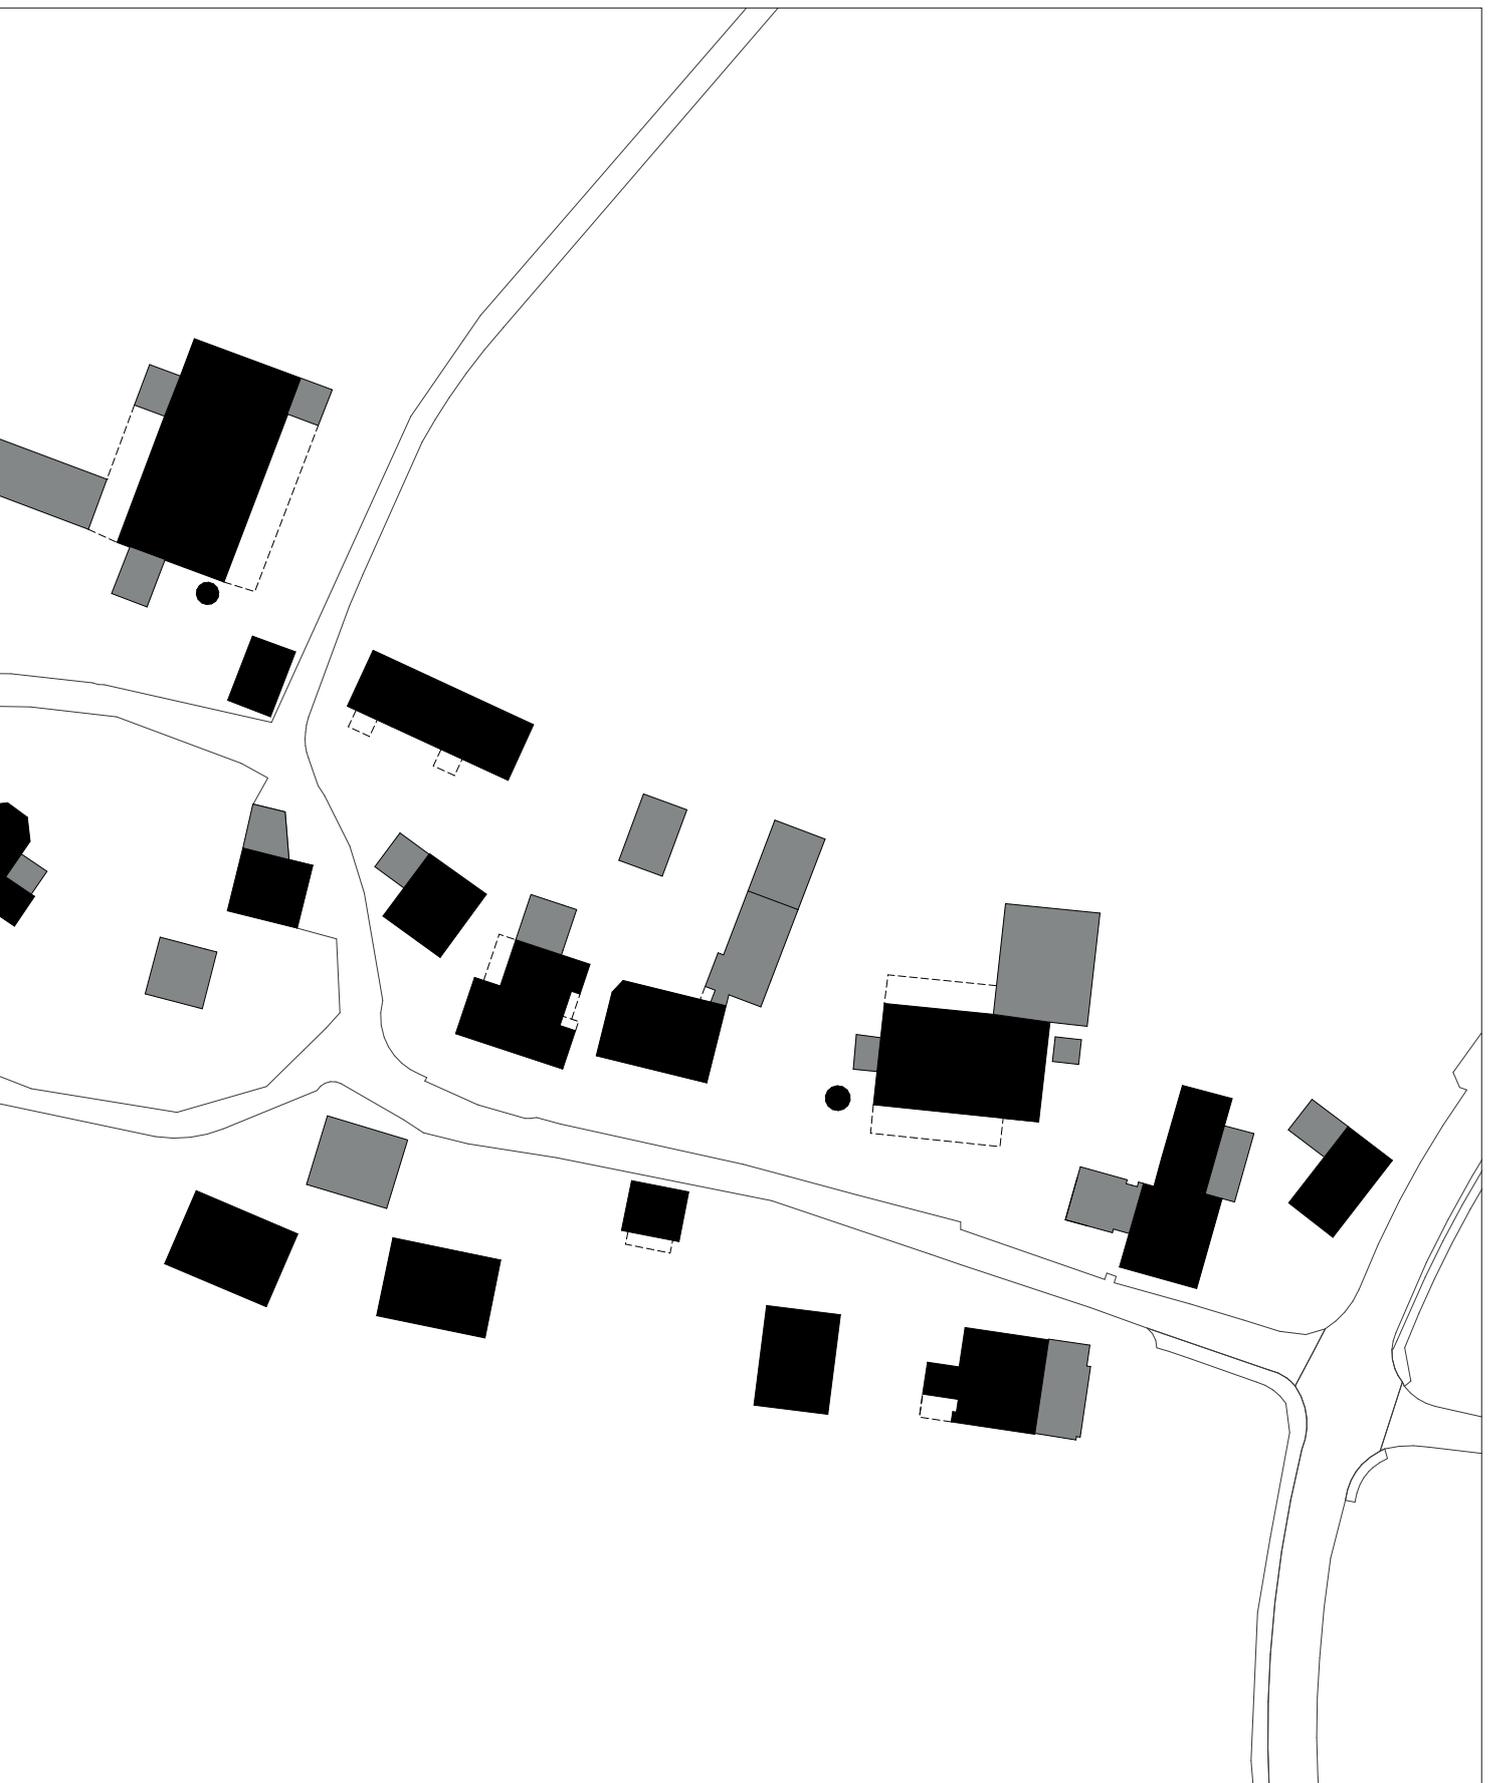
Analyse

Die Hauptgebäude stehen in der Regel direkt an der Strasse und richten sich daran aus. An- und Nebenbauten befinden sich meist in der zweiten Reihe. Neuere Bauten weichen von diesen zwei Parametern vereinzelt ab. Mit Anbauten wurde unterschiedlich umgegangen. Entweder im Sinne eines erkennbaren Annexes,

oder unter einer neuen Hülle zusammengefasst. Dies ist vereinzelt anhand der unregelmässigen Fensteranordnungen erkennbar. Die Baustruktur zeigt sich nördlich der Strasse dichter und gegen Süden offener.

**typisch**

- + Baustruktur reagiert bezüglich Massstab und Form auf das gebaute Umfeld
- + Baustruktur gegen Süden gegen Süden weniger dicht
- + Hauptgebäude mit klaren, einfachen Volumen

untypisch

- Nebengebäude und Anbauten, die durch ihre Lage, Grösse oder Materialisierung die Hauptgebäude konkurrenzieren
