Weiler Kirchbühl, Sempach

Siedlungsinventar

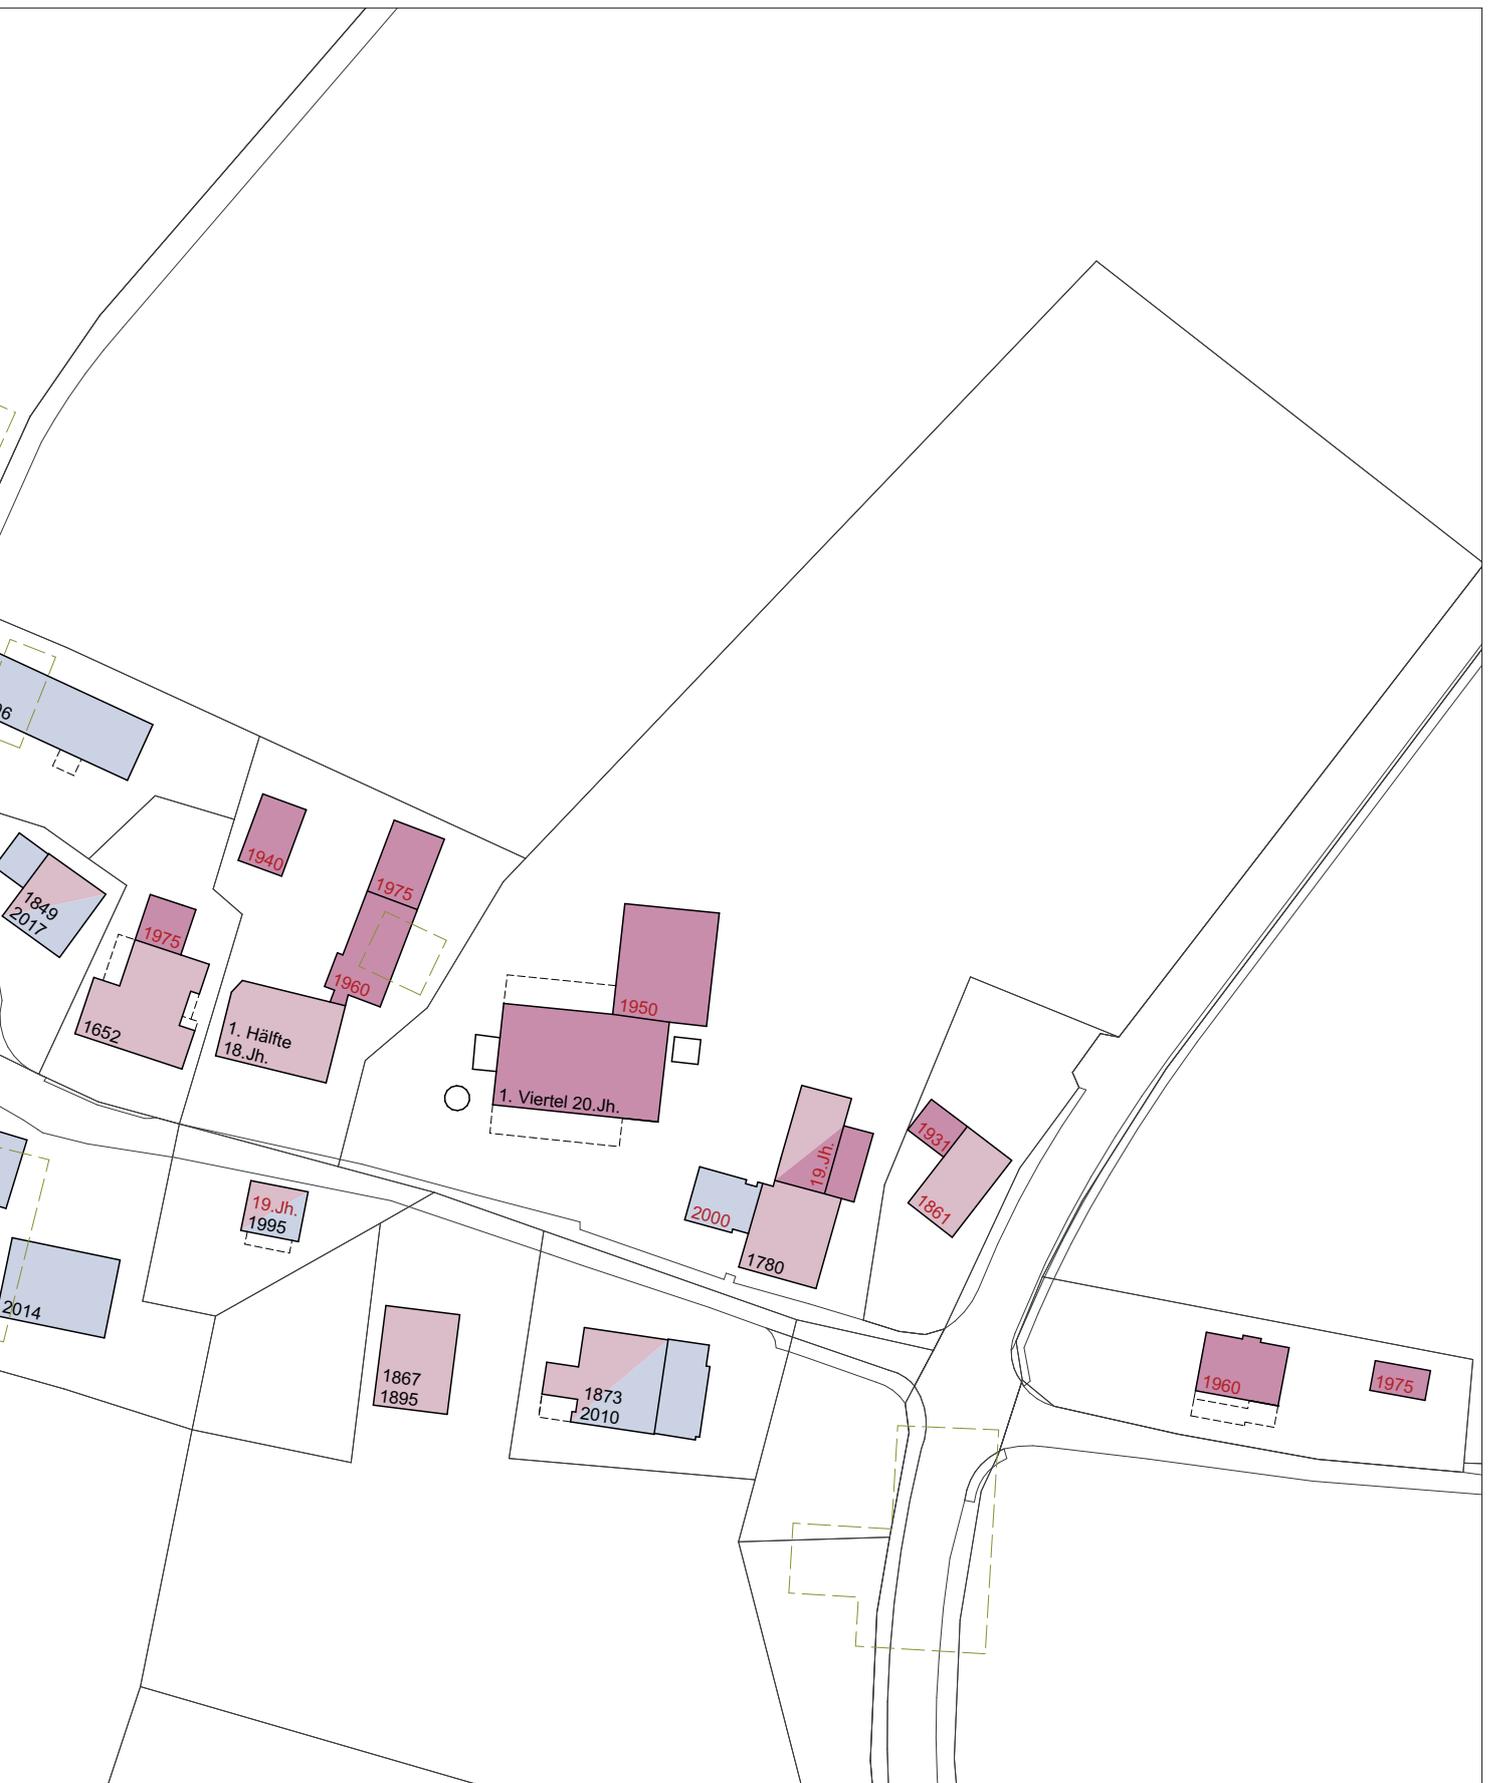
Analyse

Es gibt im Weiler einen grossen Bestand an historischer Bausubstanz. Viele der Gebäude wurden über die Jahrhunderte kontinuierlich umgebaut, was auf dem Plan nicht separat ausgewiesen wird. Der Vergleich mit historischem Kartenmaterial zeigt, dass diverse Gebäude abgebrochen und in einer angepassten Volumetrie

oder gar nicht mehr aufgebaut wurden. Weiter ist ersichtlich, dass die Scheunen alle zu Beginn des 20. Jh. erstellt wurden, während viele der Anbauten im nördlichen Bereich aus der Mitte des 20. Jh. stammen. Seit 2000 sind mehrere Um- und Neubauten entstanden.

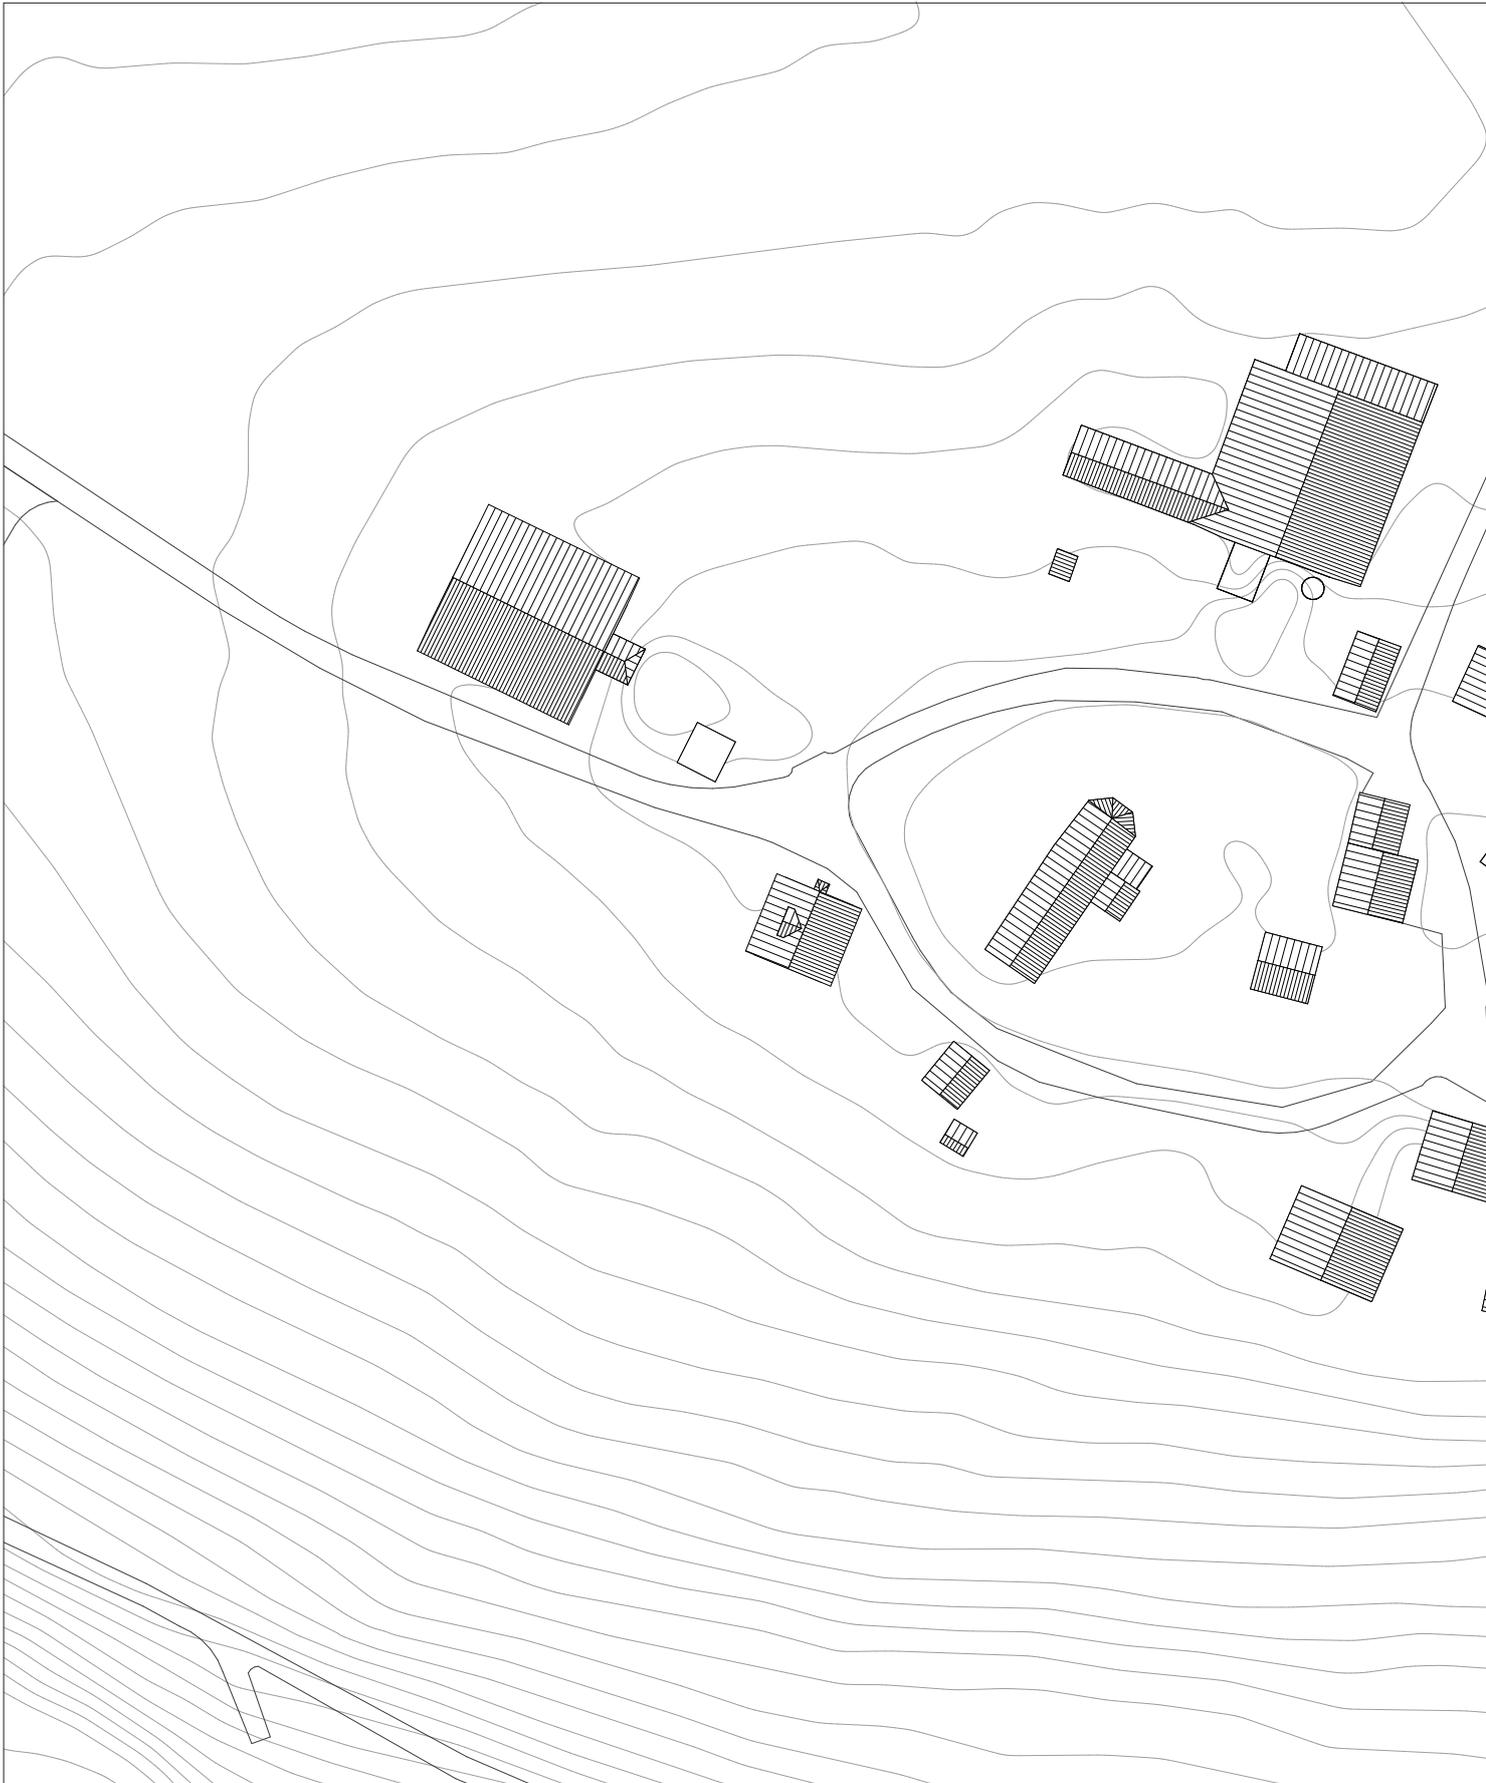
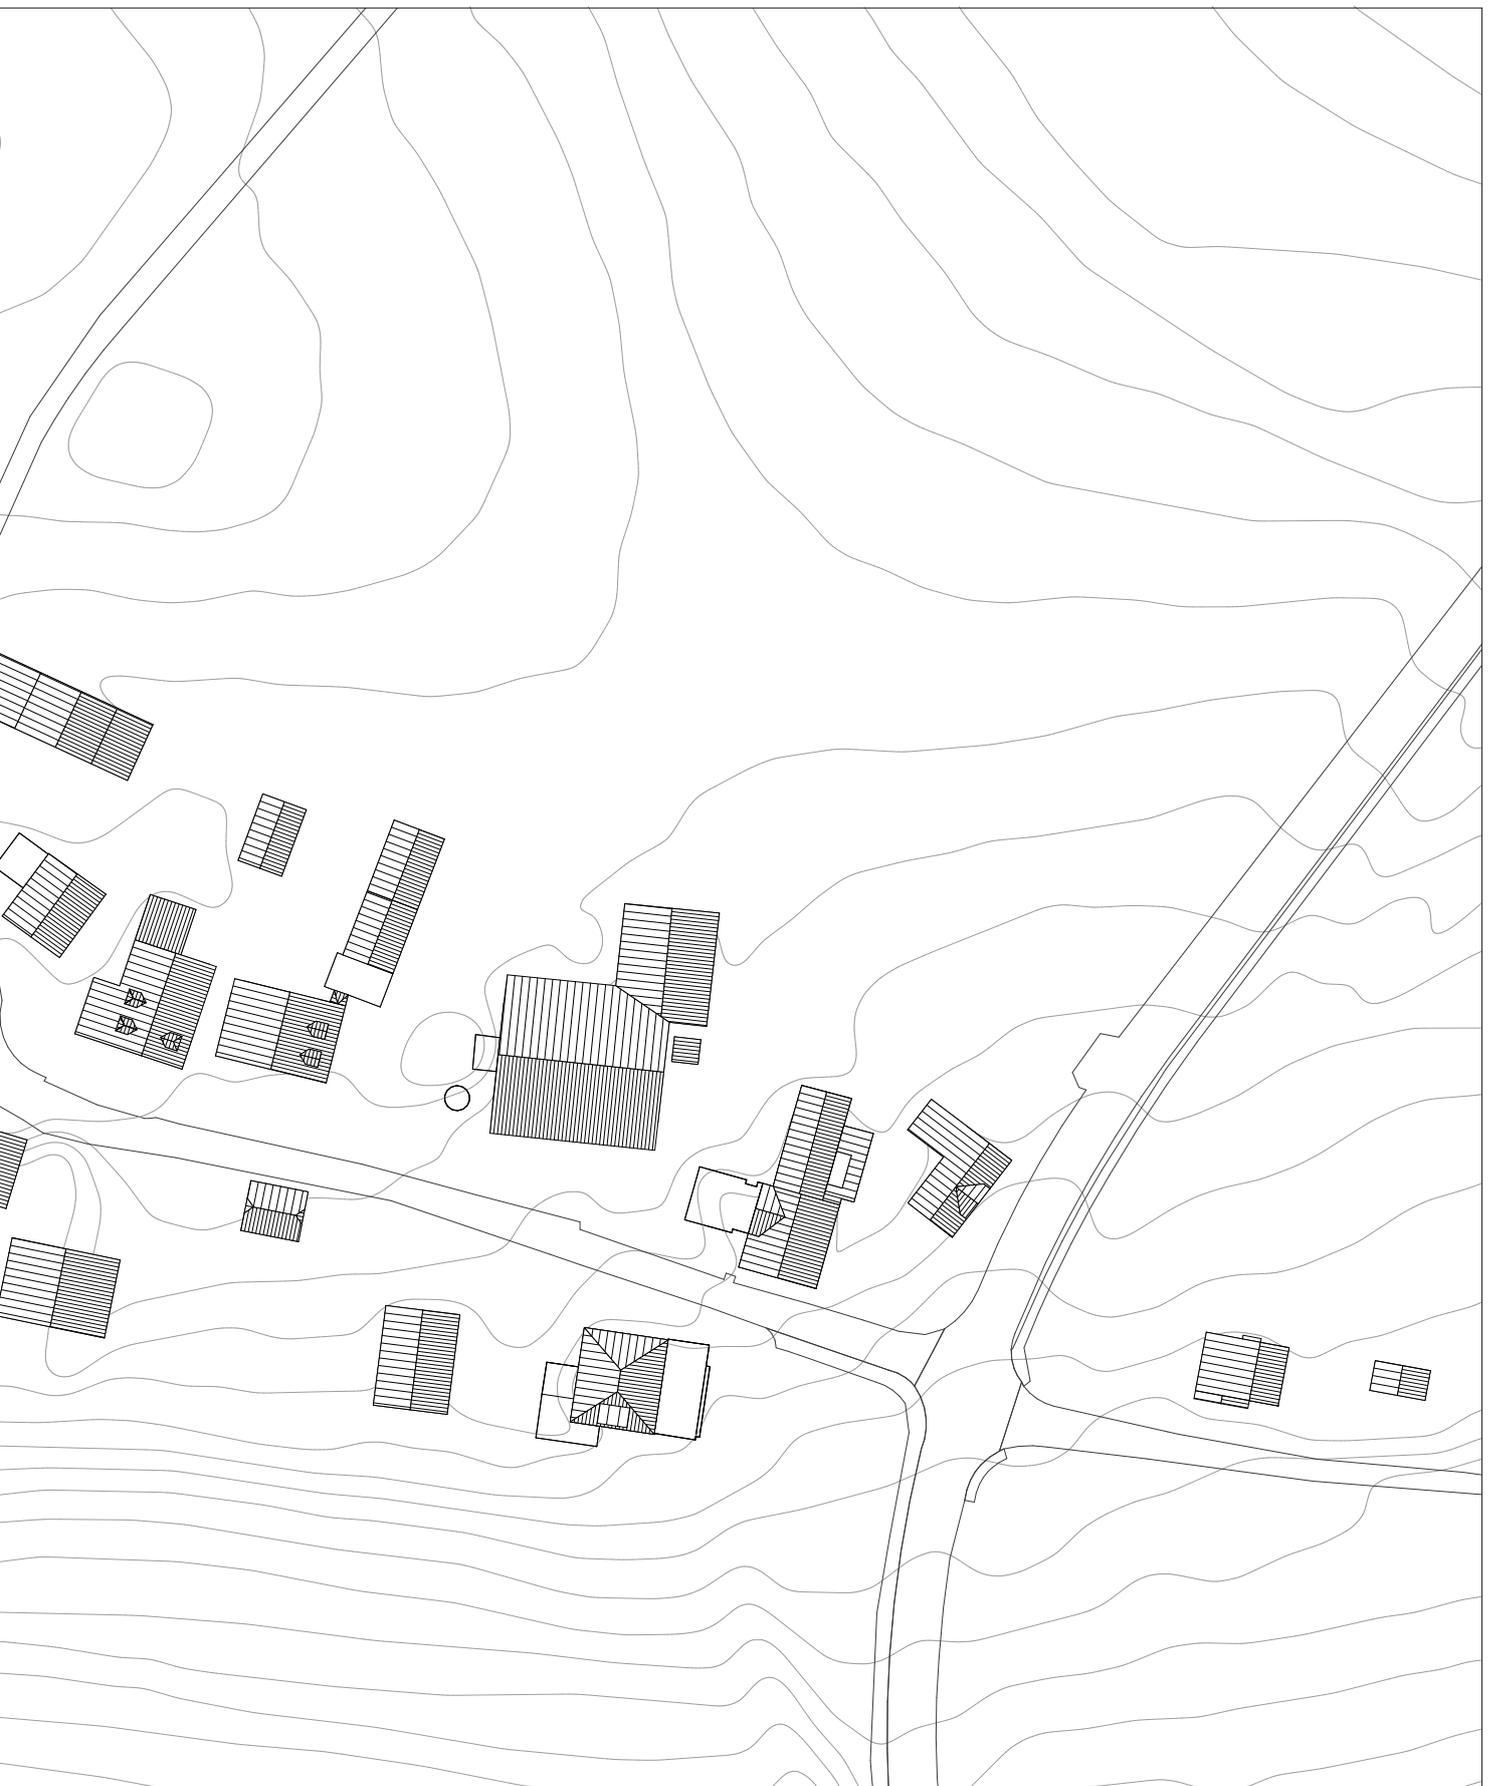
Analyse

Der First der Wohnhäuser liegt in der Regel senkrecht zur Strasse, wodurch die Hauptfassaden sich zur Erschliessung ausrichten. Die Scheunen hingegen haben den First parallel zur Strasse und richten sich somit längs daran aus.

Dachaufbauten kommen vereinzelt vor, wobei sie meist als Ausbauten bei älteren Gebäuden zu finden sind. Flachdächer gibt es nur als Anbauten und werden in der Regel als begehbare Terrassen genutzt.

**typisch**

- + Wohngebäude mit Hauptfassade zur Strasse, respektive gegen Süden gerichtet
- + Scheunen mit First parallel zur Strasse

untypisch

- Ungerichtete Gebäudevolumen (Zentralbau)

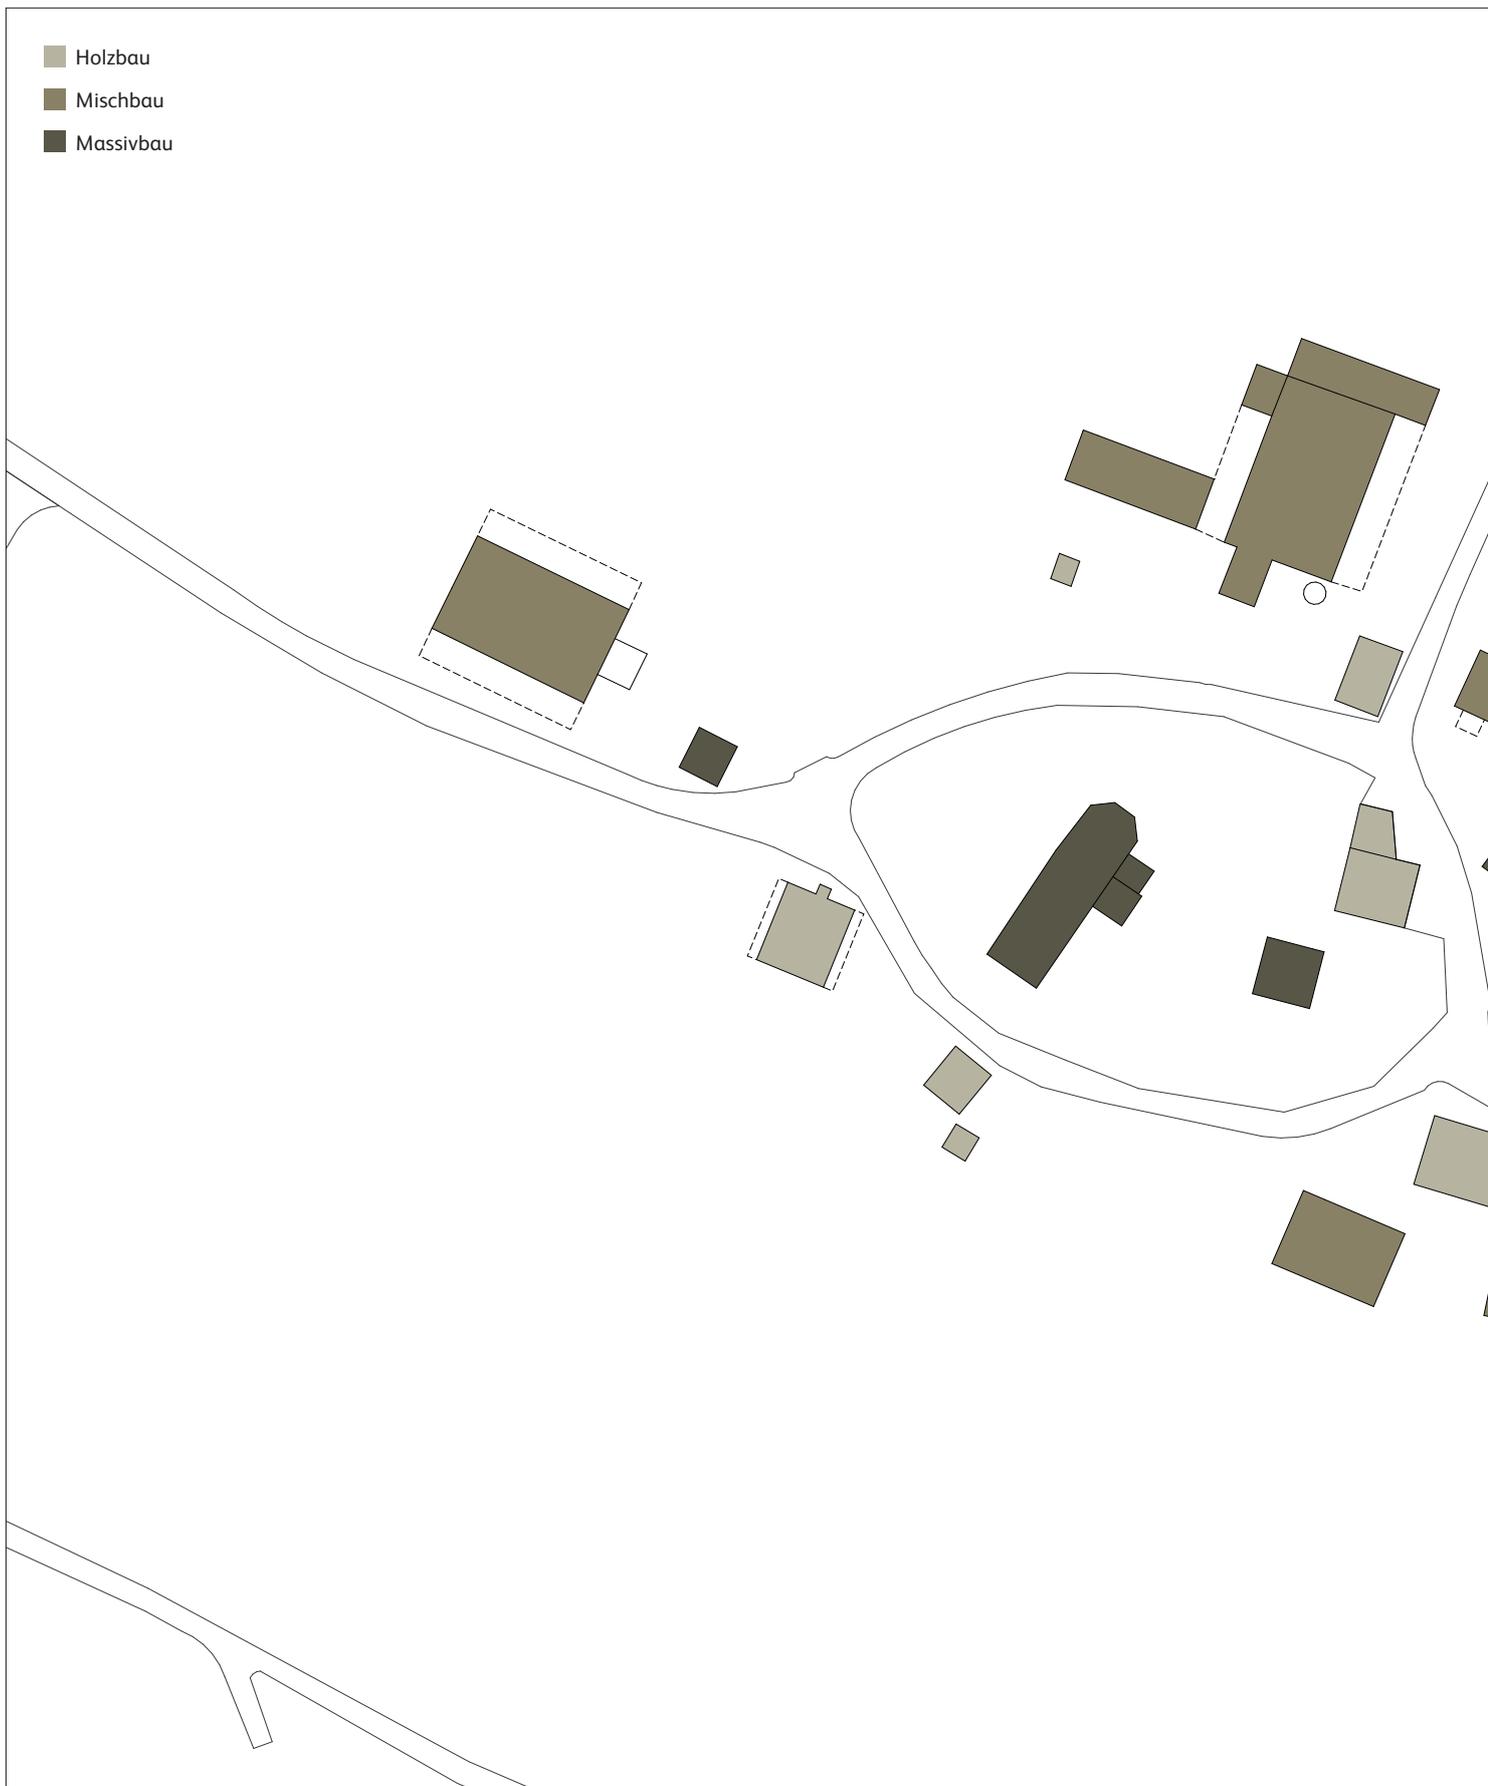
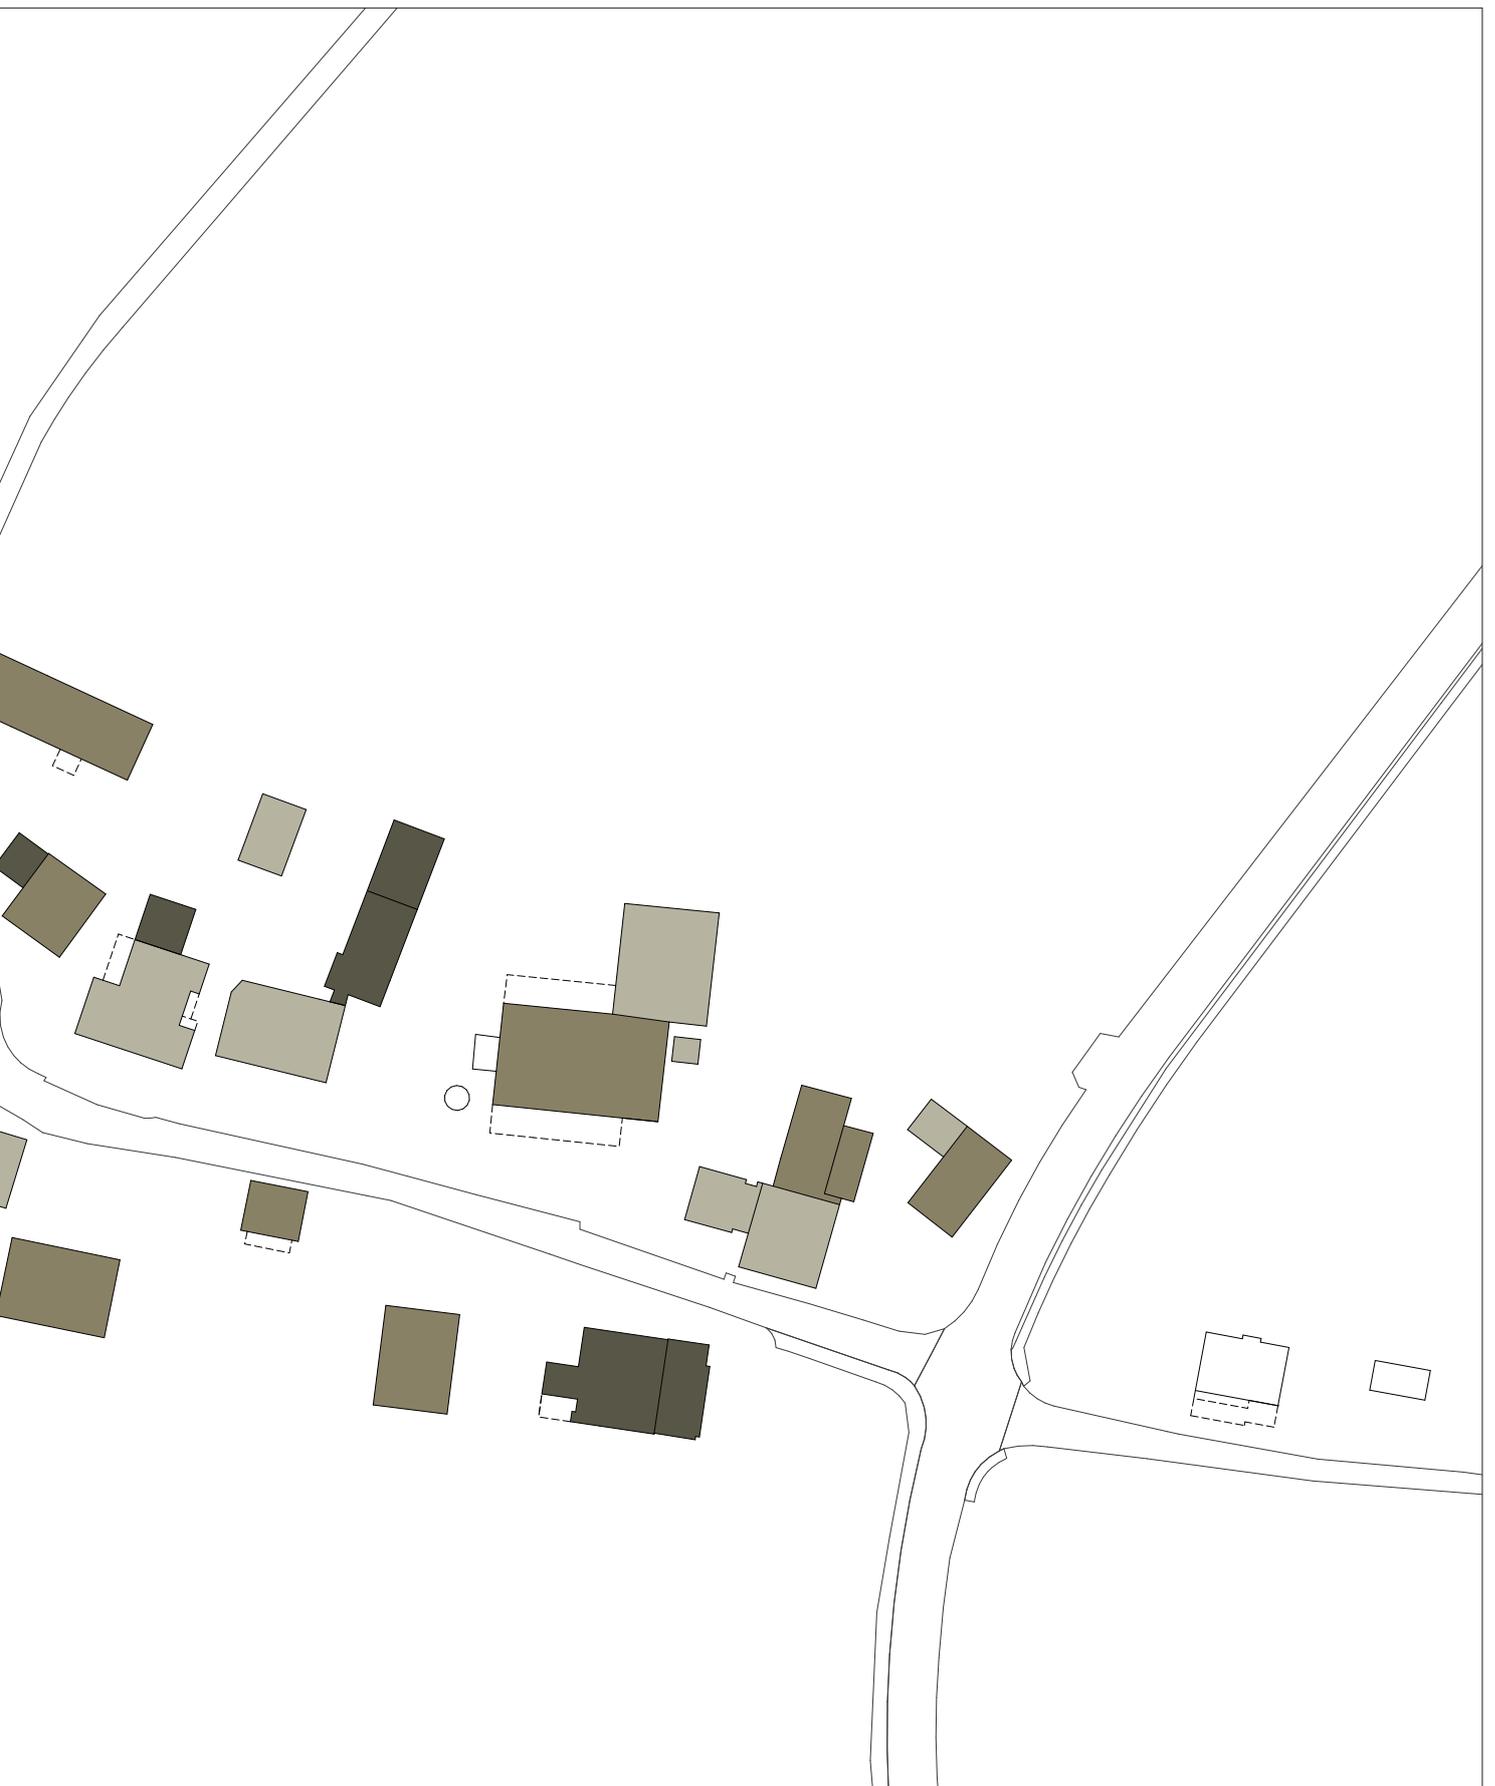
- Holzbau
- Mischbau
- Massivbau

Analyse

Hinsichtlich der Analyse der Bauweise werden Sockel nur berücksichtigt, wenn ein ganzes Geschoss massiv ist (bspw. Scheunen). Im Weiler gibt es vorwiegend Holzkonstruktionen, welche teilweise mit Massivbau kombiniert wurden. Oftmals ist dabei das Erdgeschoss in massiver Bauweise ausgeführt.

Gerade ältere Gebäude sind typischerweise in Holz. Neuere Häuser weisen hybride Konstruktionen auf, deren Geschosdecken oftmals massiv sind. Als reine Massivbauten sind vor allem die Kirche und dessen Nebenbau sowie das Haus beim östlichen Weilereingang zu deklarieren.

typisch

- + Holzbau oder Mischbauweise
- + Einheimisches Holz als lokaler Baustoff

untypisch

- Neben- und Anbauten deren Bauweise nicht auf das Hauptgebäude abgestimmt ist
- Reine Massivbauten, die keine spezielle Funktion oder Lage aufweisen

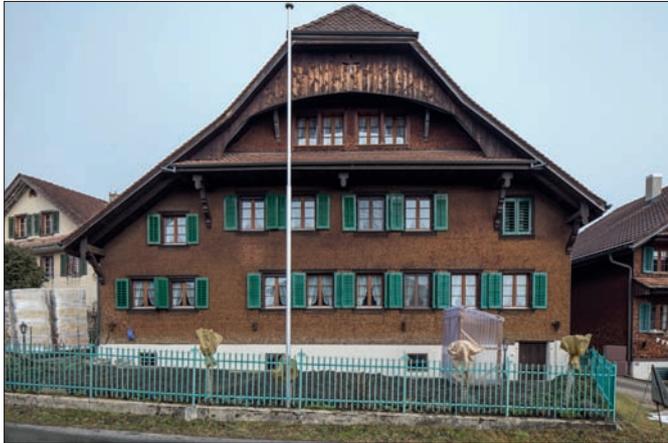
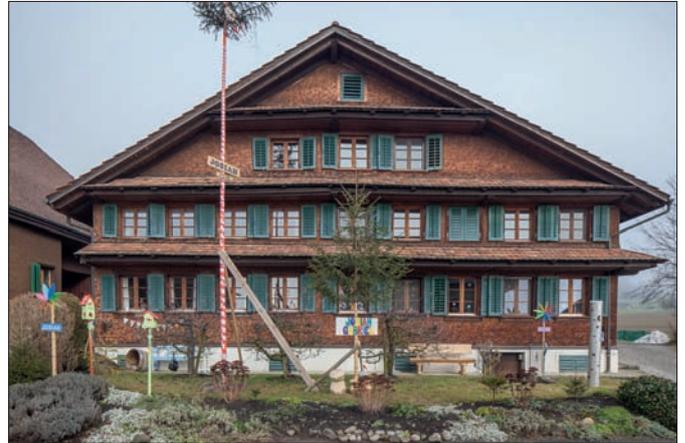
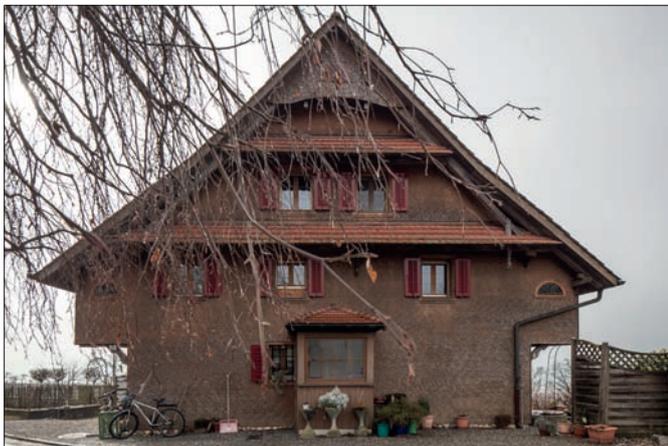
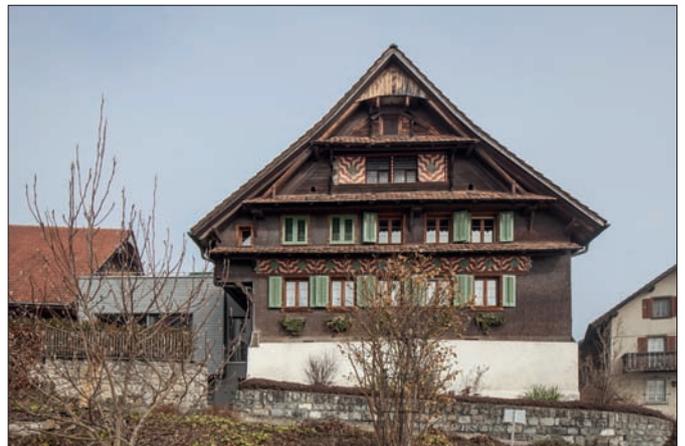
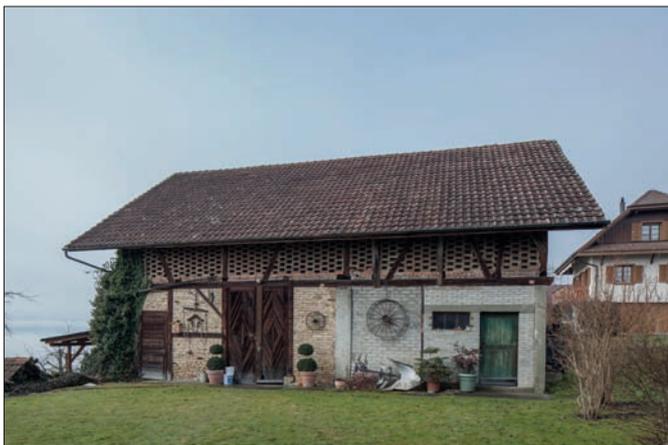
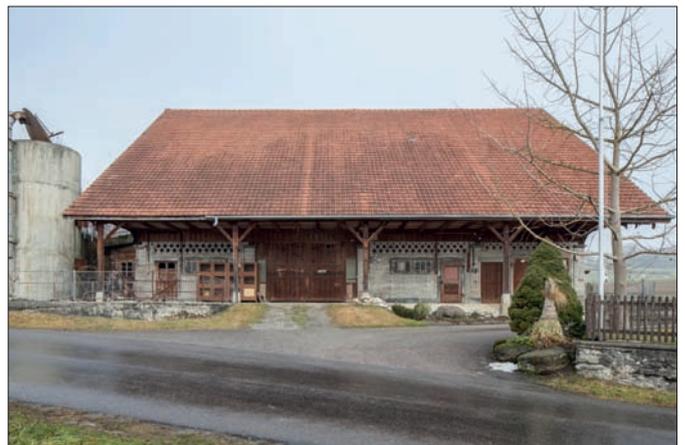
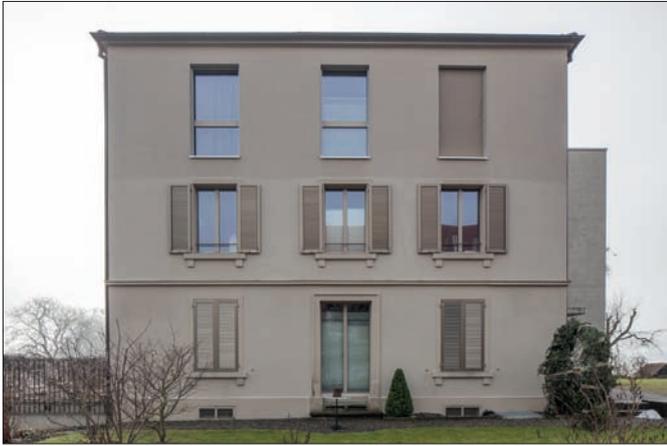
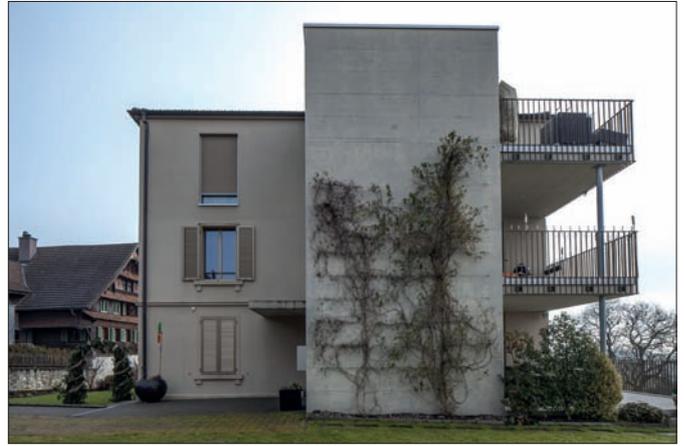
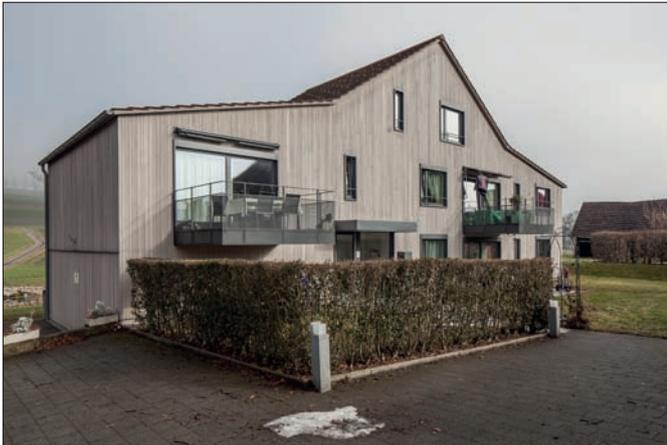
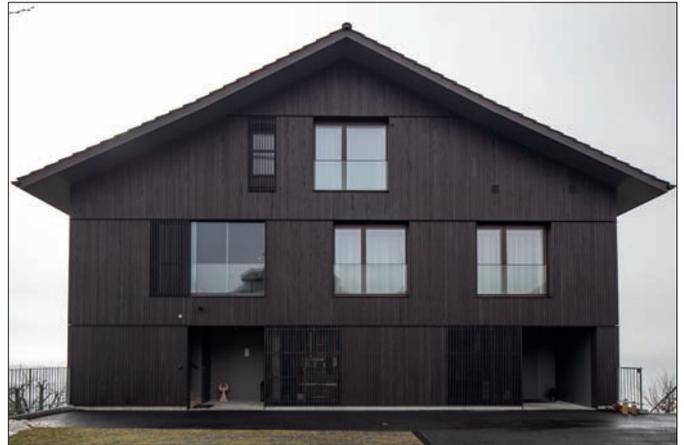
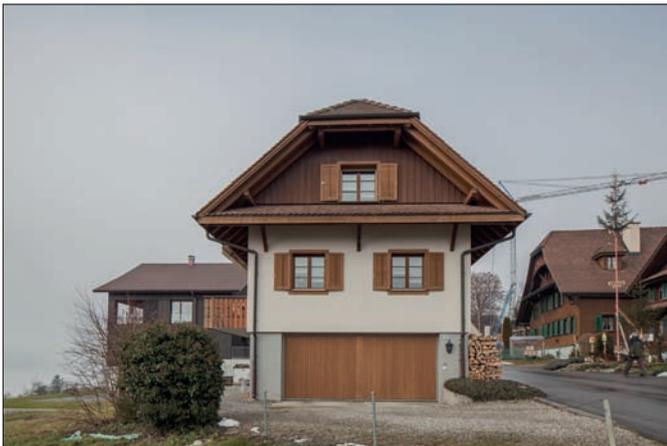
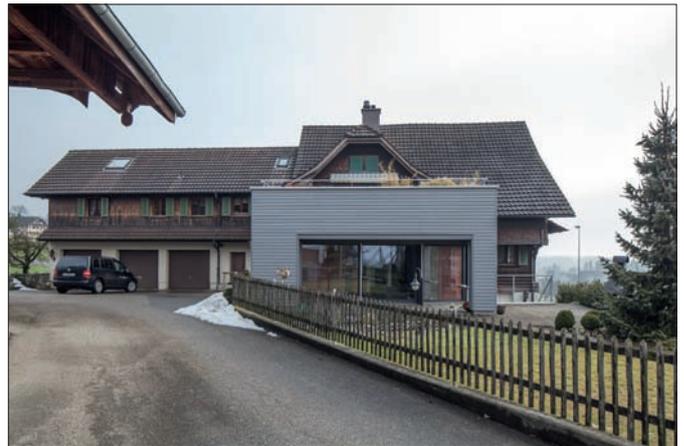
Analyse

Ursprüngliche Gebäude besitzen meist einen massiven Sockel und durch Klebdächer horizontal gegliederte Holzfassaden. Diese sind heute in der Regel mit Holzschindeln eingekleidet. Die Fenster sind in gleicher Grösse regelmässig angeordnet. Neuere Wohnhäuser verwerfen die ursprüngliche Fassadegliederung durch die

Klebdächer oder haben diese neu interpretiert. Die Fenster wurden grösser und manchmal freier angeordnet. Die Fassaden der Scheunen sind weitgehend identisch. Auf einem gemauerten Erdgeschoss lagert eine Holzkonstruktion mit tiefgezogenem und weit auskragendem Dach.

typisch

- + Dreiteilung mit massivem Sockel, Holzfassade und Steildach
- + Horizontal gegliederte Holzfassaden

untypisch

- Unregelmässige Fensteranordnungen

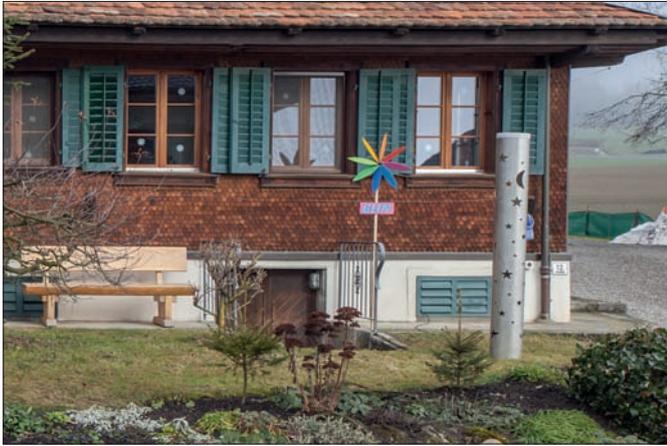
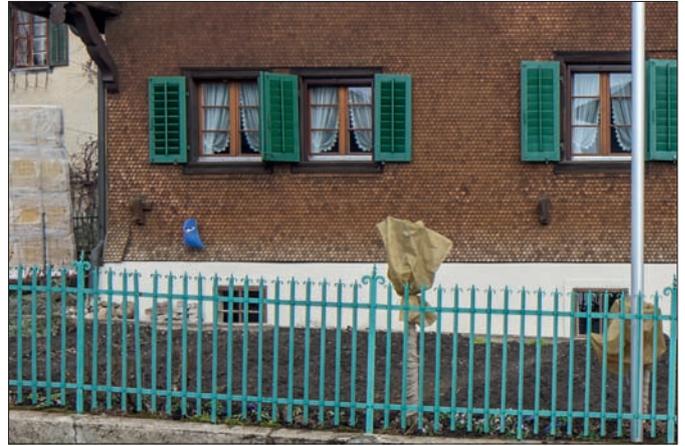
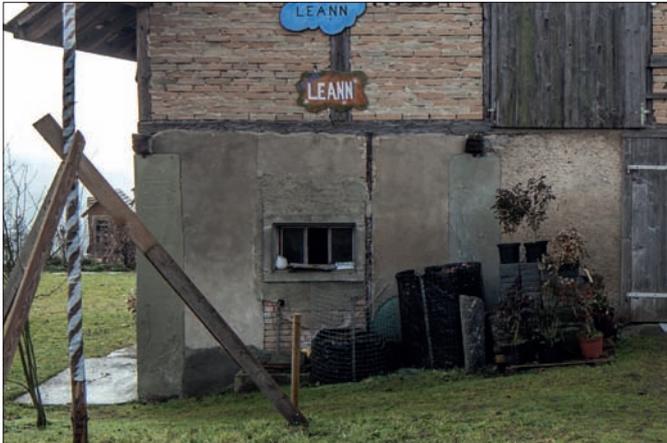
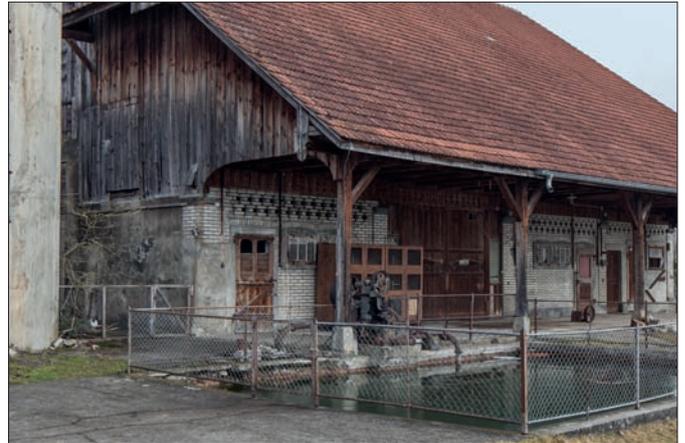
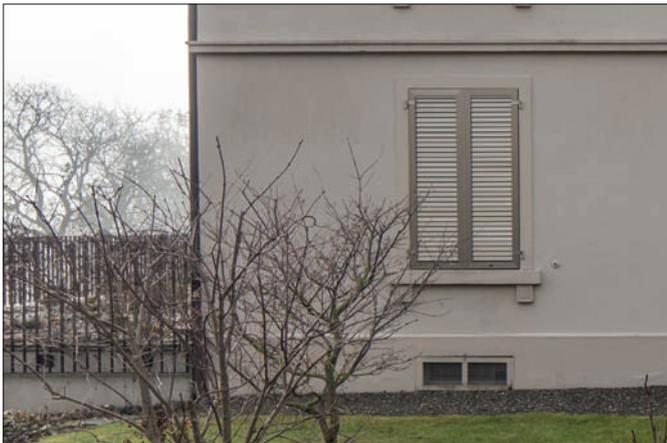
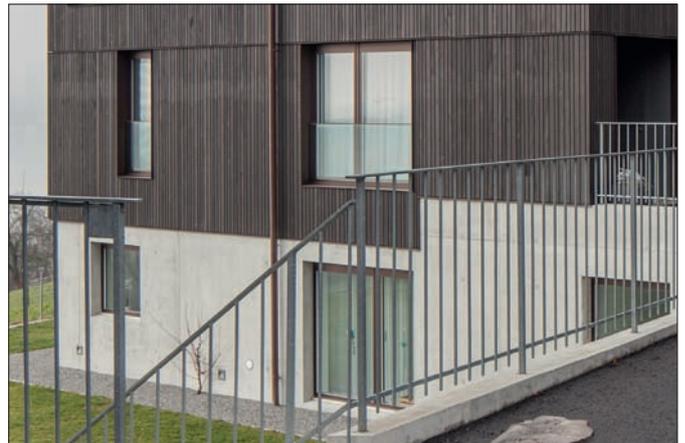
typisch

- + Sockel als Verweis auf Untergeschoss
- + Sockel als ganzes Geschoss
- + Mineralische Materialisierung (Beton, Stein, Verputzt)

untypisch

- Holzfassade bis zum Terrain

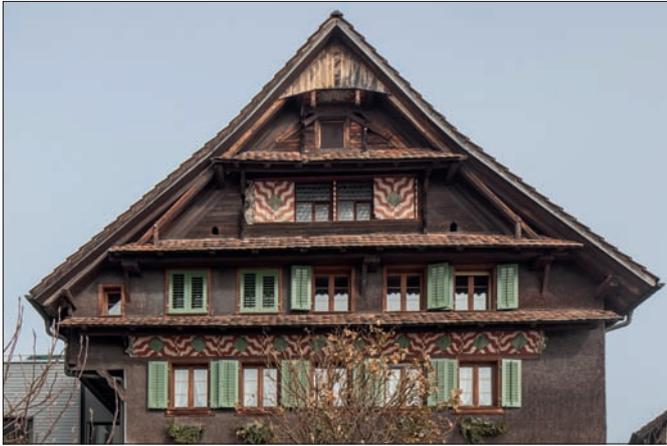
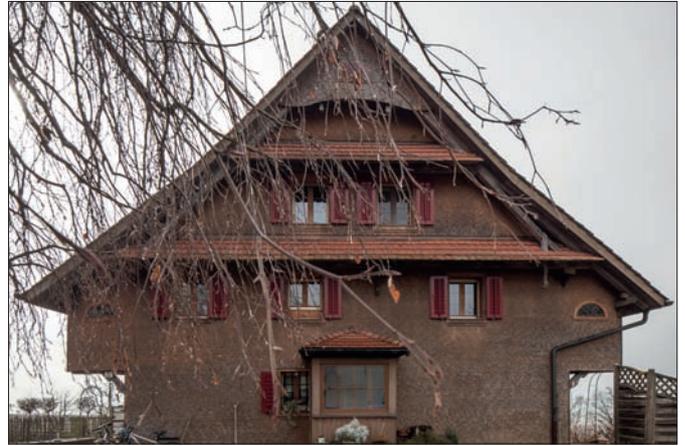
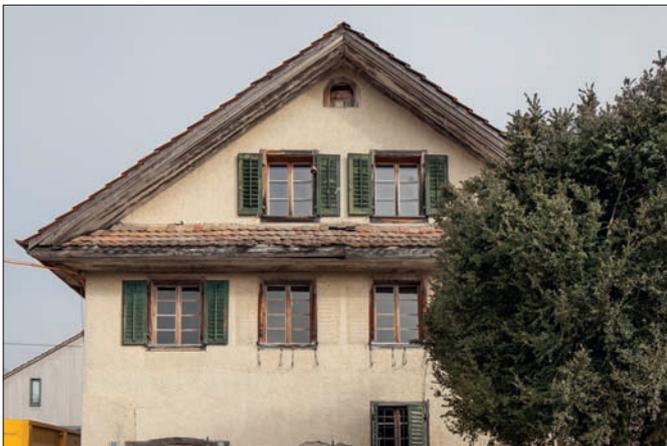
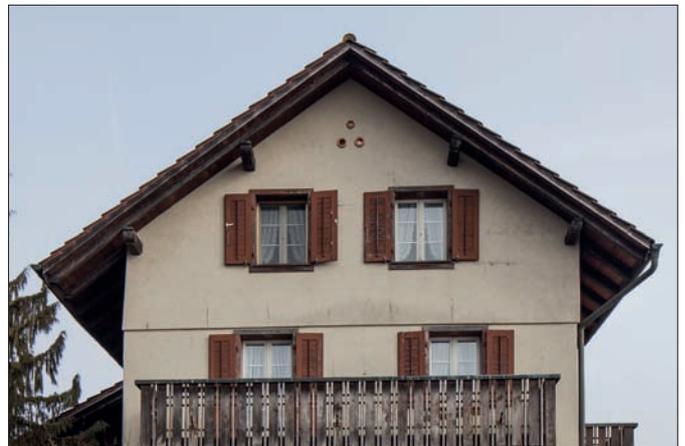
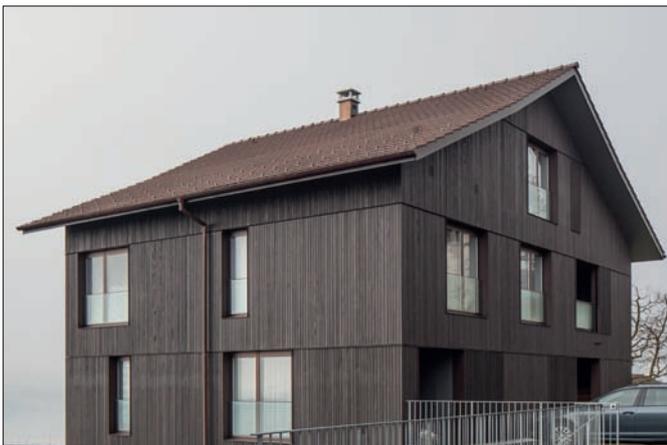
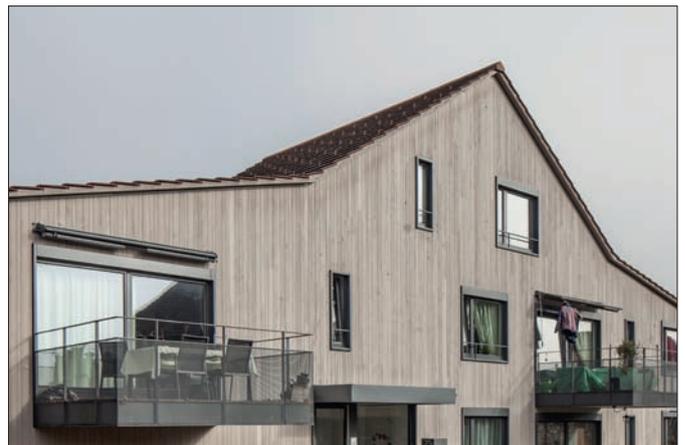
typisch

- + Satteldach und selten auch Krüppelwalmdach
- + teilweise geknicktes Satteldach
- + Ziegelfarbe rötlich-braun

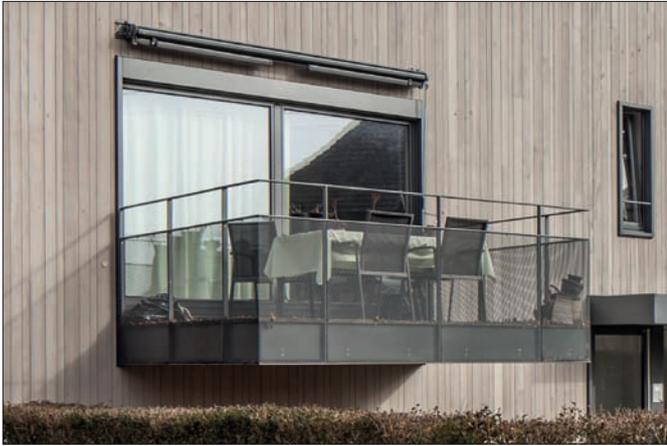
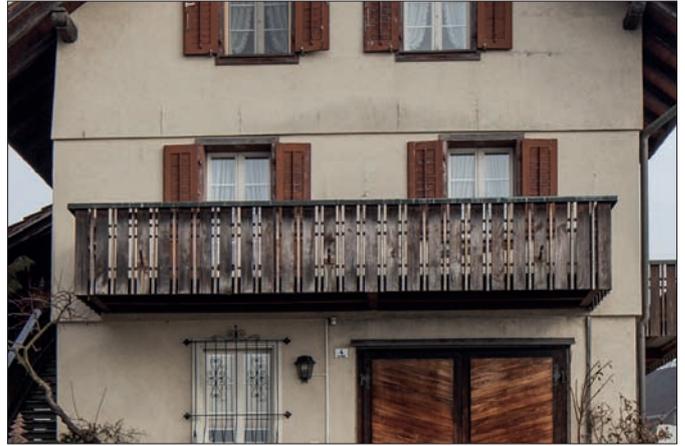
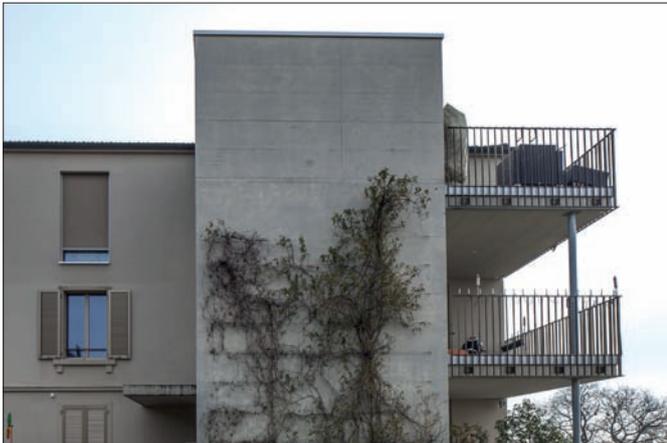
typisch
+ Türen und Tore aus Holz

untypisch
- Türen und Tore aus Metall
