Weiler Kirchbühl, Sempach

Siedlungsinventar

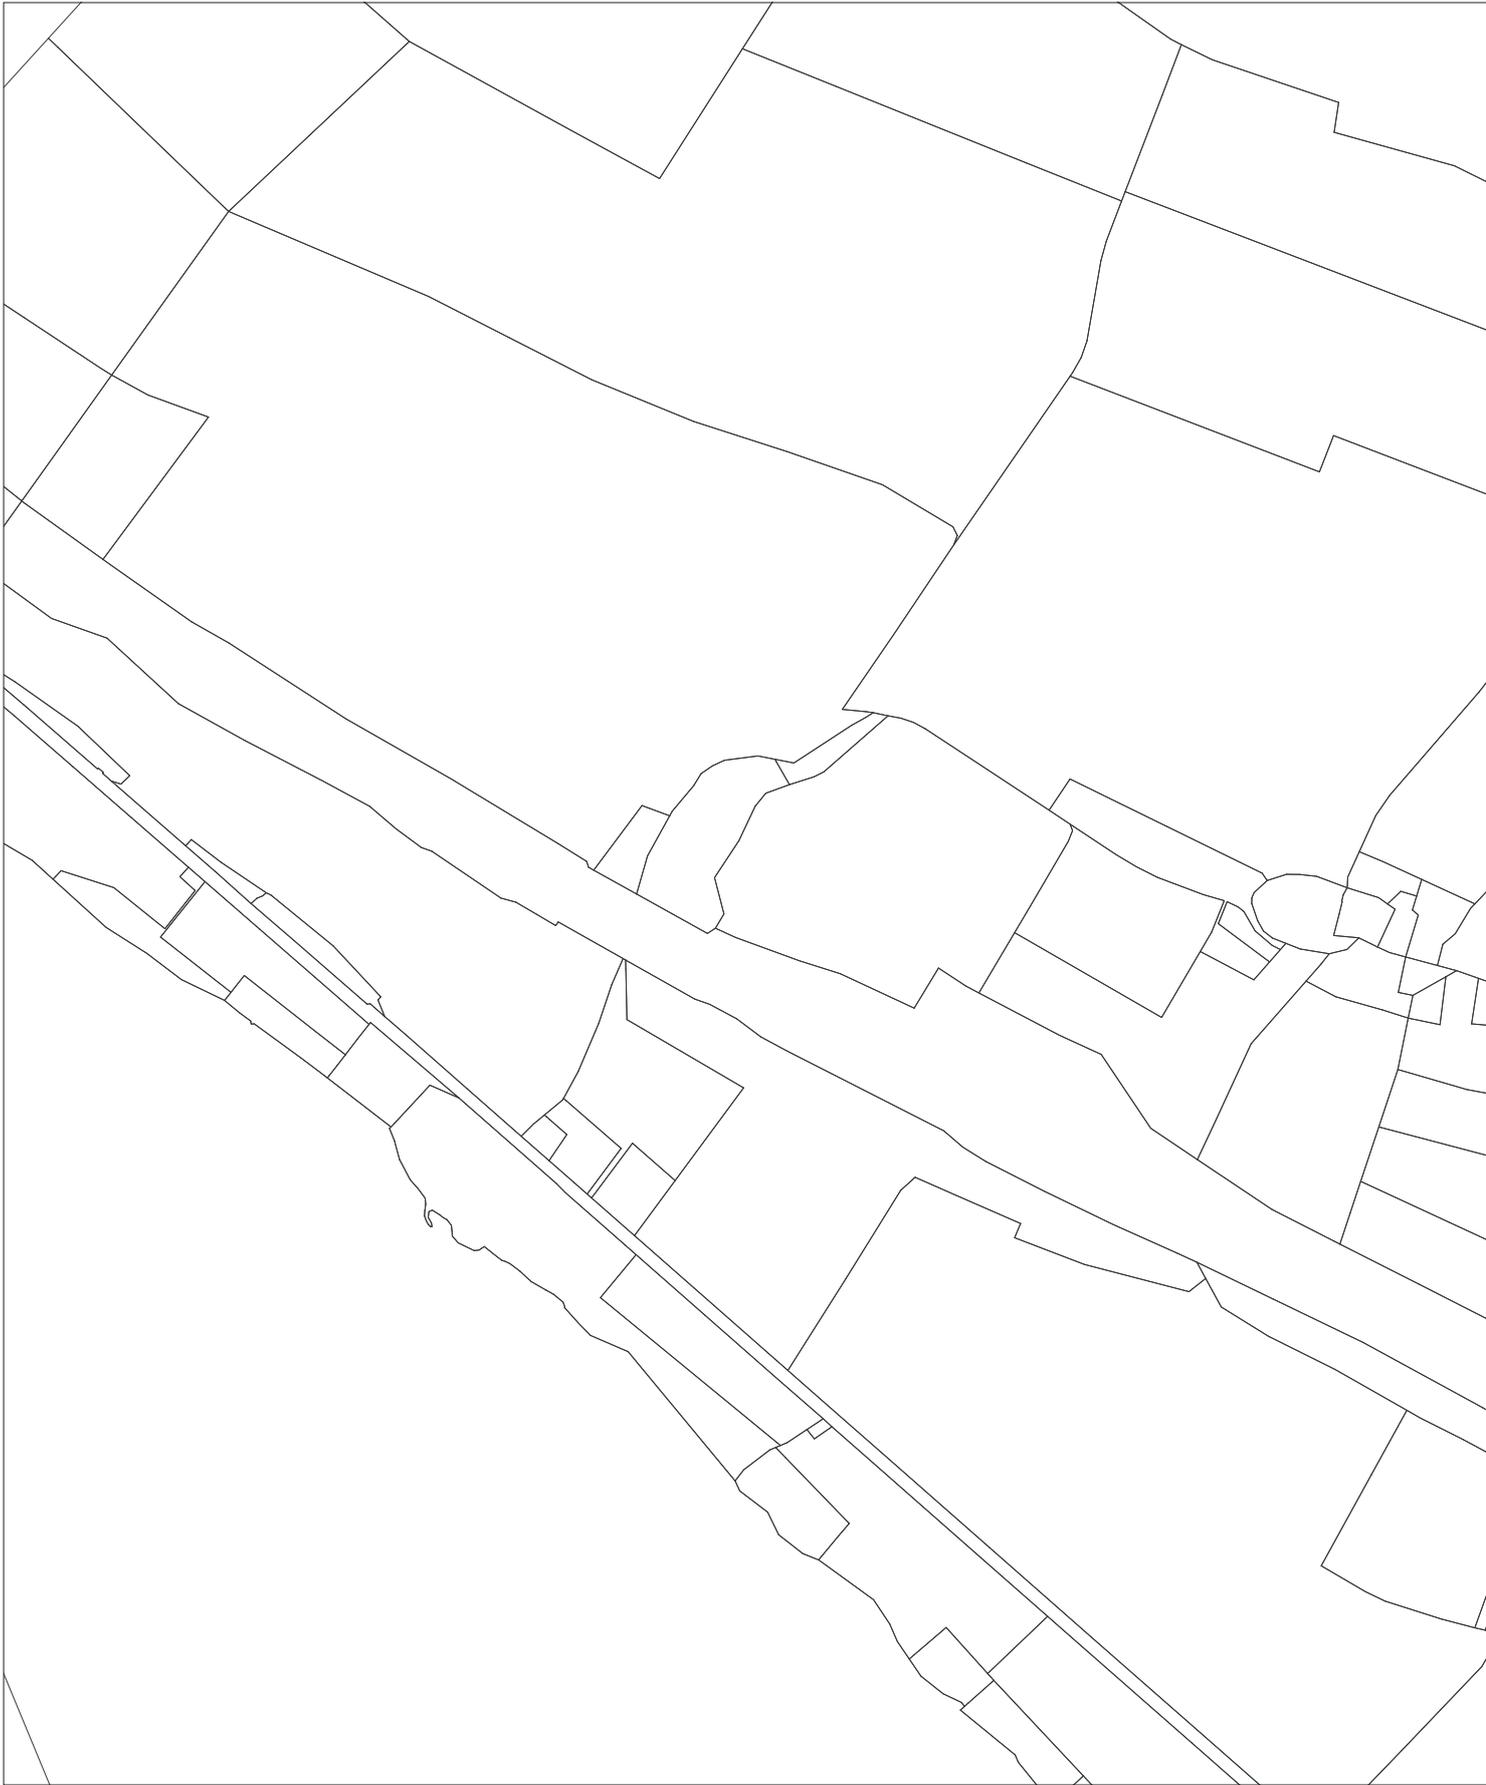
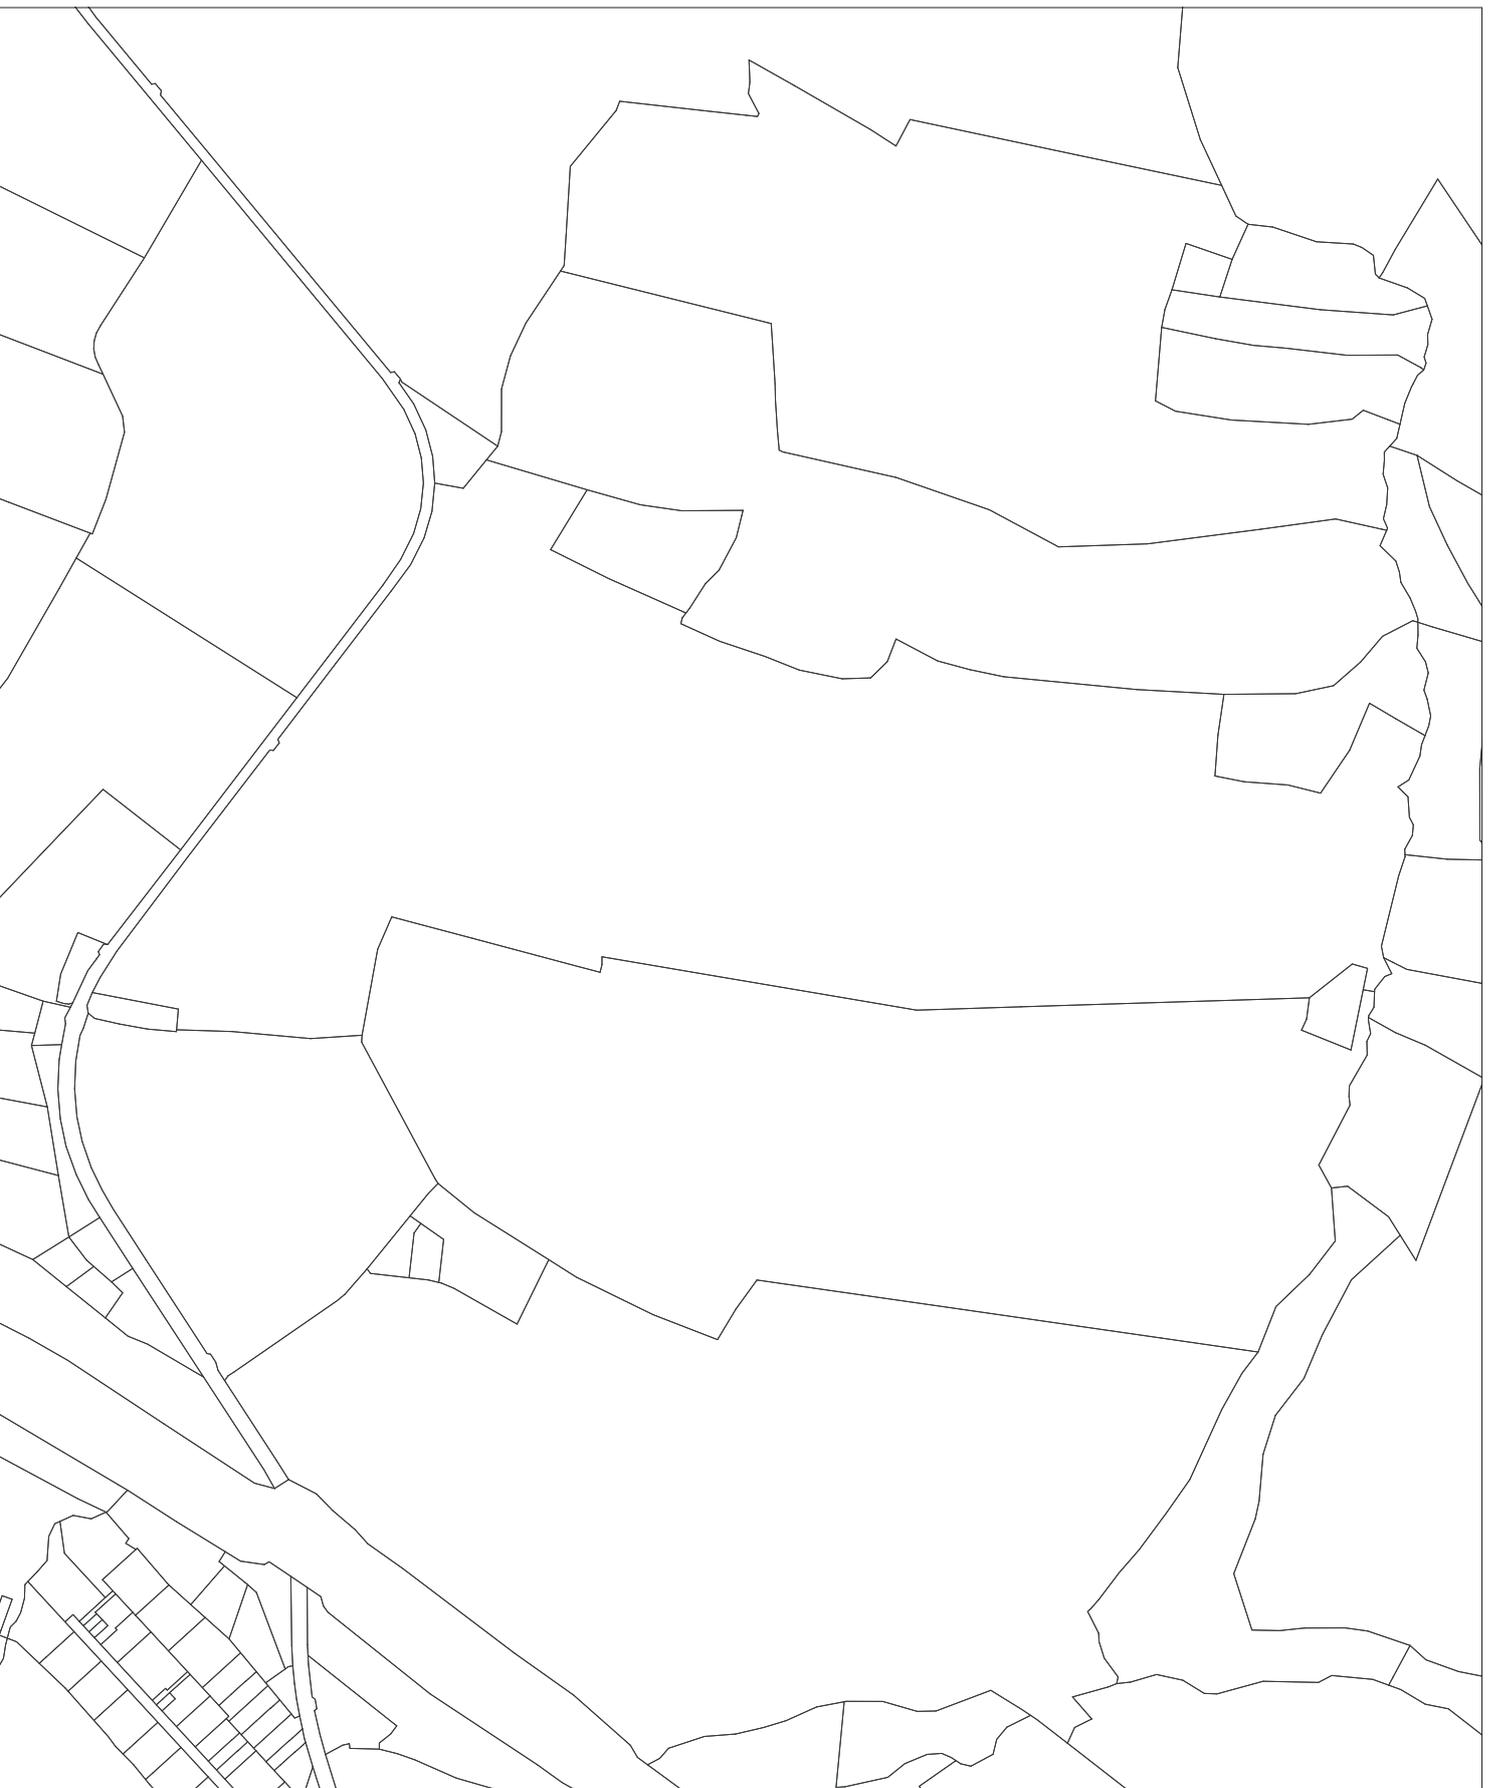
1 : 5000

**Analyse**

Die grossen Parzellen um den Weiler verweisen auf eine Dreizegenwirtschaft, wobei der Weiler als Stützpunkt zur Bewirtschaftung der umliegenden Felder diente. Teilweise greifen die Parzellen in den Weiler hinein, aber grundsätzlich gibt es im Weilerkern heute eine kleinteiligere Parzellierung.

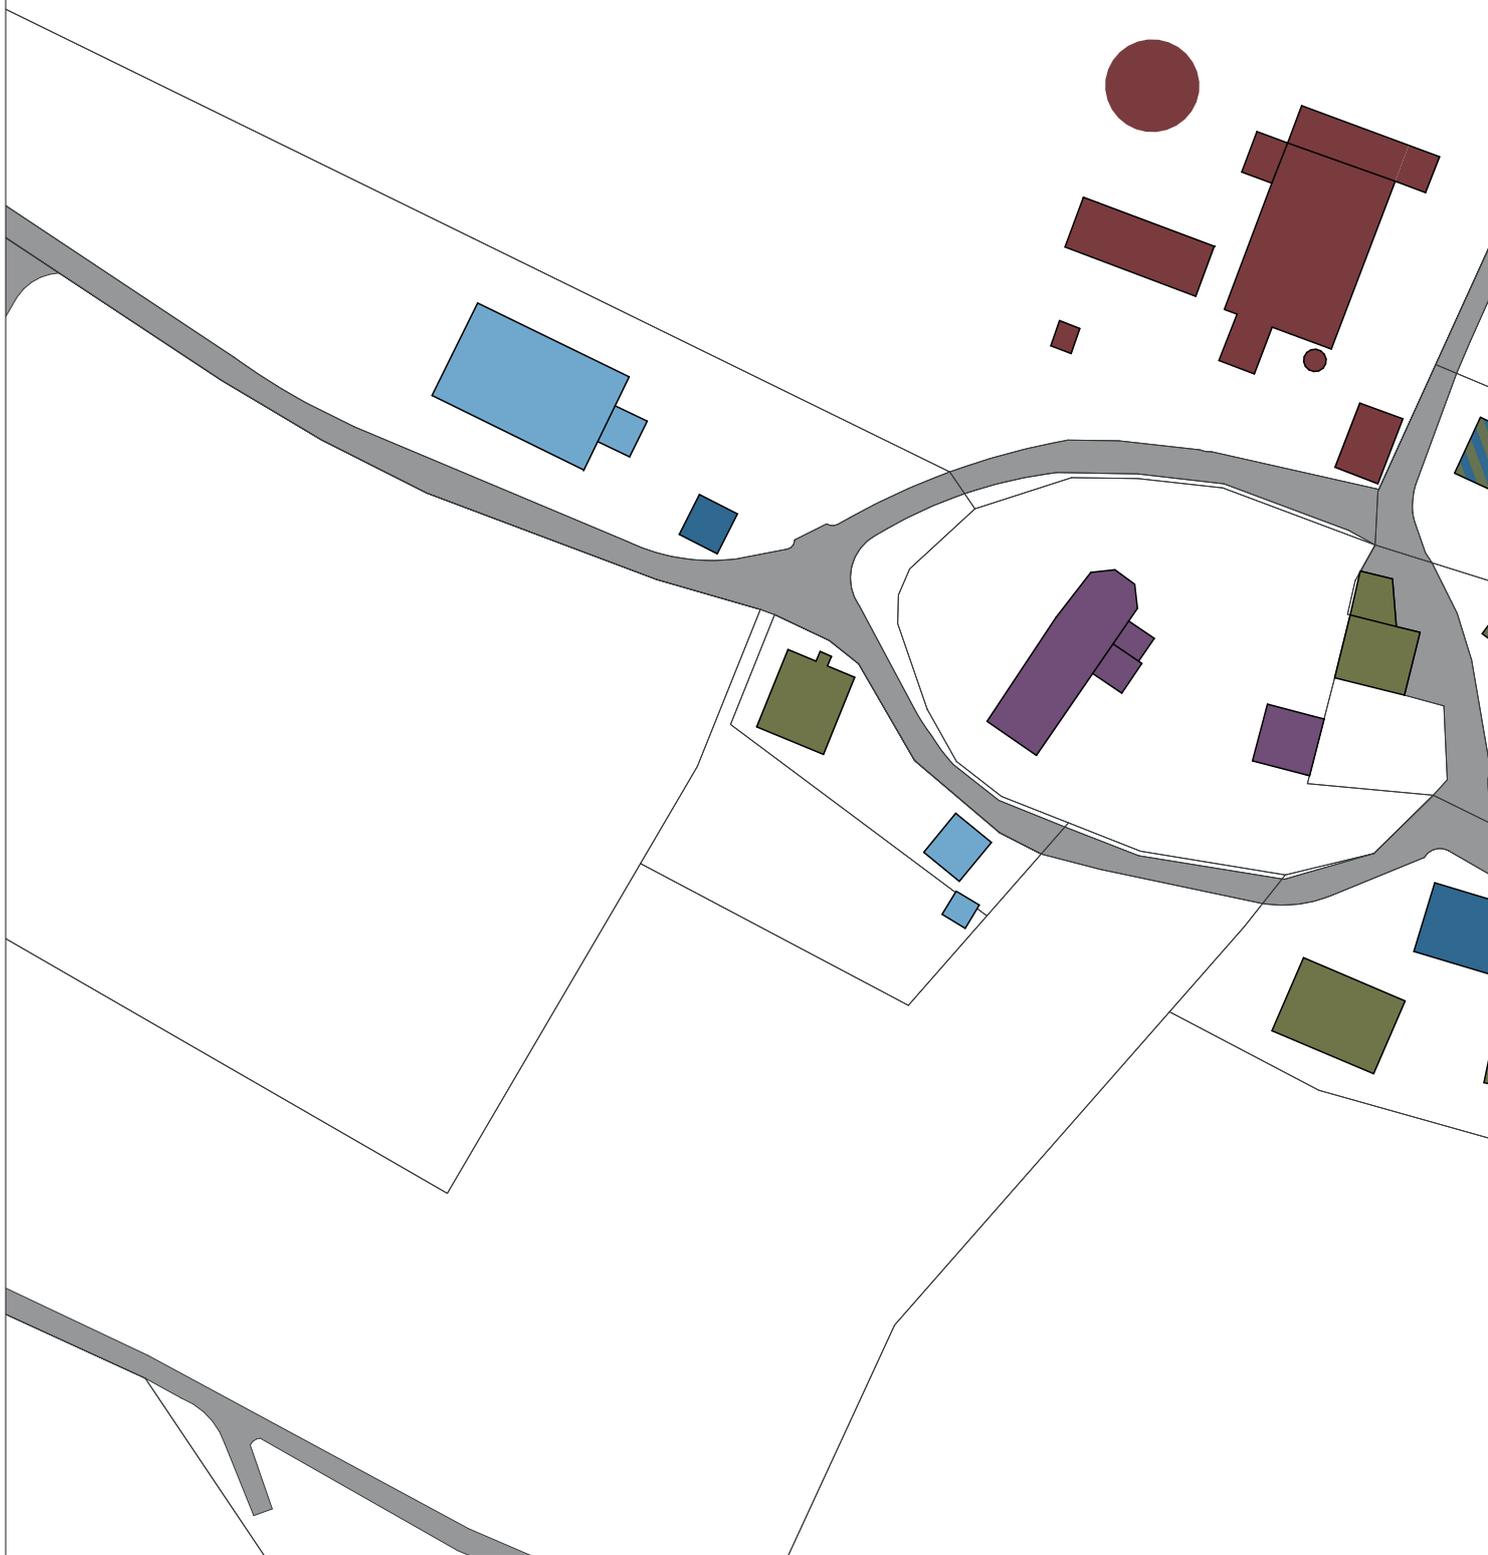
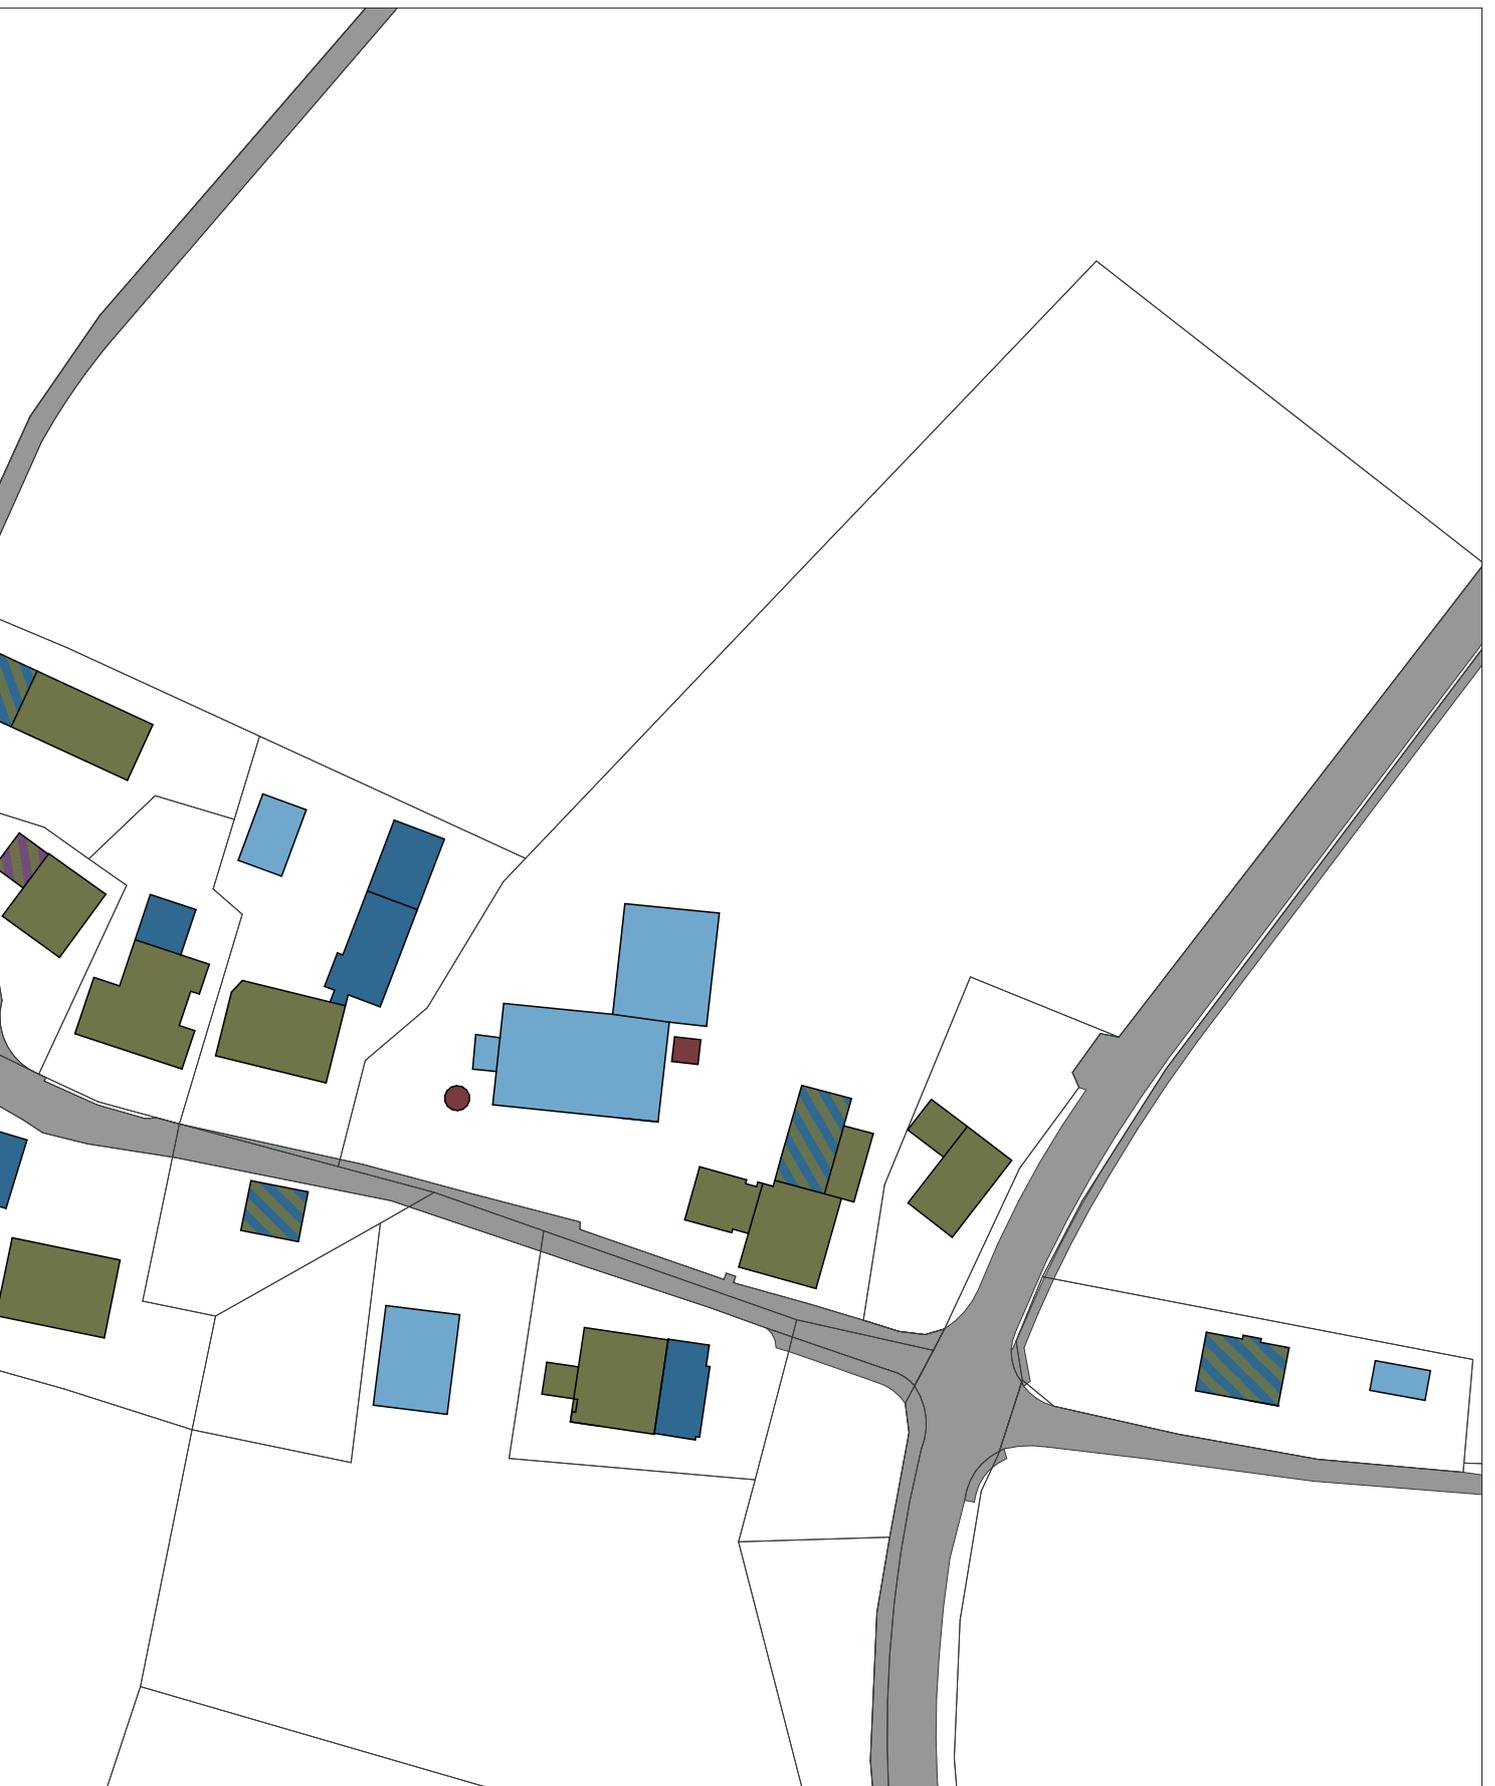
1 : 1000

**Analyse**

Die ursprüngliche landwirtschaftliche Nutzung ist stark rückläufig. Es gibt nur noch einen Betrieb, der im Teilpensum bewirtschaftet wird. Vereinzelte Nutzgärten und Hühnerhaltungen unterstützen das landwirtschaftliche Bild. Die restlichen Ökonomiebauten dienen der Lagerung und Parkierung.
